CASE: Opstigende fugt i ydervæg beklædt med forsatsvæg, giver problemer med indeklima og et forhøjet energiforbrug

Fakta om opgaven

Ejerlejlighedskompleks fra 1850 der tidligere har fungeret som Købmandsgård.

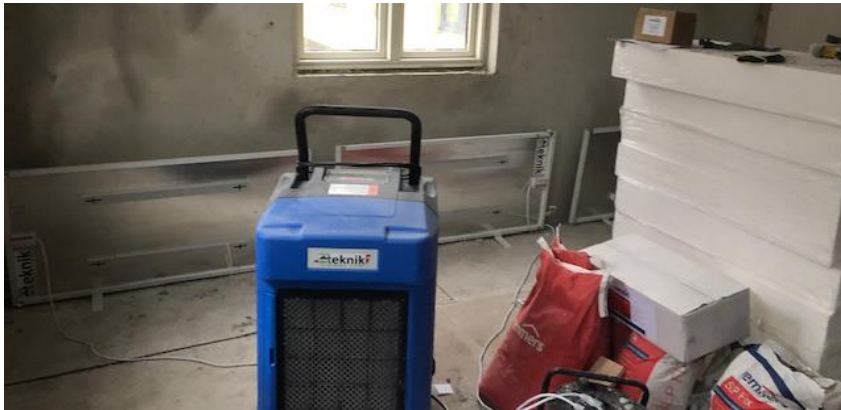
Ydervæggene er massive, 30-40 cm tykke. Ingen fugtspærre i bund af væggene. Indvendigt beklædt med forsatsvægge opbygget med forskallingsbrædder sømmet direkte ind i murværket uden fugtsikring. Der er sporadisk lagt fra 0 til 50 mm rockwool ind som isolering. Der ligger en dampspærre på den varme side.

Ved fugtgennemgang kan der konstateres høje opfugtninger fra gulv til loft i ydervægge og indervægge der grænser op dertil i en vis grad. Der konstateres skimmelsvamp bag forsatsvæggene samt kuldebroer grundet opfugtning i de indvendige vægge der grænser op til ydervæggene. Her er der problemer med skimmelsvamp på indvendig side mod opholdszonen, hvilket er årsagen til vi i første omgang bliver tilkaldt til opgaven.

Sanitører til demontering af skabe, forsatsvægge, gammelt puds. Herefter skimmelsanering og udtørring. Fugtsikring lodret med Kiesol på vægoverfladen og som injektion ved indvendige vægge op mod ydervægge og vandret mod opstigende fugt med Kiesol C.

Murer til reparation og pudsning af vægge hvorefter Kalciumsilikatplader benyttes til opbygning af ny væg og vindueslysninger. Ved vindueslysninger er der brugt kompriband op mod karmtræ for at beskytte mod fugt.
