## CASE: Indtrængende fugt i kældervæg med skimmelsvamp til følge

### Fakta om opgaven

Villa fra 1937 med 208 m<sup>2</sup> fordelt på stueplan og kælderplan. Bygningen er bevaringsværdig.

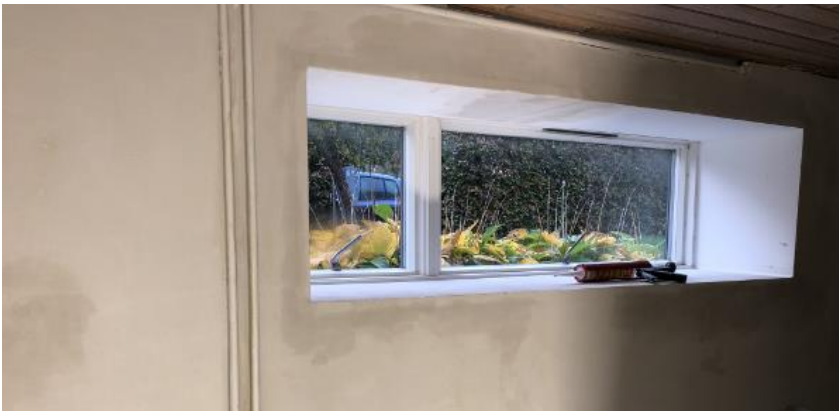
I kælderen er der problemer med indtrængende fugt, særligt gennem ydervæggene. I lille værksted, indrettet med stålskabe op mod ydervæg ses der skimmelsvamp på væggene. Ydervæggene er beklædt med træplader der har opsugt en hel del fugt. Fugten er trængt ned i et svømmende trægulv. Der er ingen varme i rummet, hvilket øger fugtproblemet.

I soveværelset måles der forhøjet fugt i forsatsvæg lavet af gips og der opleves lugtgener i værelset. Store klædeskabe dækker en væg der delvist fungerer som ydervæg. Bag skabene ses der ligeledes tegn på skimmelsvamp, og indeklimaet er forringet i en grad, så kælderen ikke kan anbefales at benytte til længerevarende ophold. Vindueslysninger bobler op af fugt, så her skal også findes en løsning.

Sanitører demonterer plader og trægulv i værksted samt gipsvæg i soveværelse. Der saneres for skimmelsvamp. I bund af væg injiceres der en fugtspærre mod opstigende fugt og ydervægge forkisles og svummes i fugthæmmende produkter.

Murer retter væg op med en egnet puds og i soveværelset laves en varm væg med kalciumsilikatplader der isolerer mod kuldebroer. Vindueslysning isoleres ligeledes med kalciumsilikatplader. Pladerne har en høj PH-værdi, som skimmelsvamp ikke kan vokse i. På den ny kalciumvæg i soveværelset samt den svummede væg i værkstedet, males der med en diffusionsåben maling, så væggene fremover ikke vil fremstå med samme fugtproblemer.

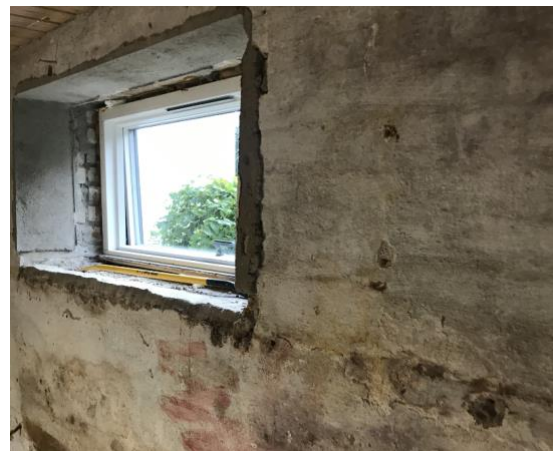
**Slutresultat** efter 4 ugers arbejde i de 2 kælderrum er, en isoleret væg der kan håndtere fugt fra boligens brug og konstruktioner. En varmere væg, fri for skimmelsvamp, bedre indeklima og besparelser på varmeregningen samt en bygning der holder længere.
