# Inspirations E-katalog fra SKADEteknik – få skadeoverblikket her!

Side 2) Udfordringer med indeklimaet  
Side 17) Fugt og skimmelsvamp i forbindelse med konstruktionsfejl  
Side 29) Fugtproblemer – opstigende og indtrængende  
Side 46) Vandskade, fugtmåling og udtørring  
Side 62) Skimmelsvamp, sanering og undersøgelse

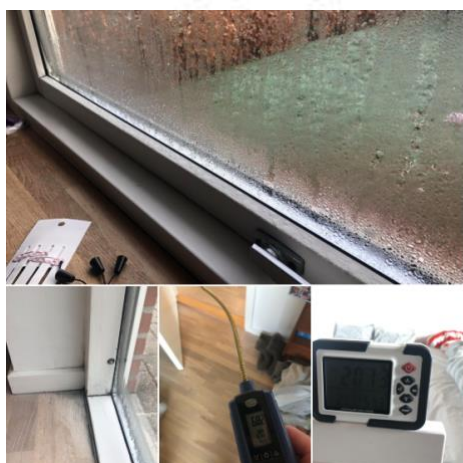
Vi ser det ofte, og det er typisk uvidenhed og ikke modvillighed der tegner billedet når vi ser disse sager.

Familien har modtaget et hygrometer og vil nu øve sig i udluftning så der kan komme styr på fugt, skimmel og kondens.

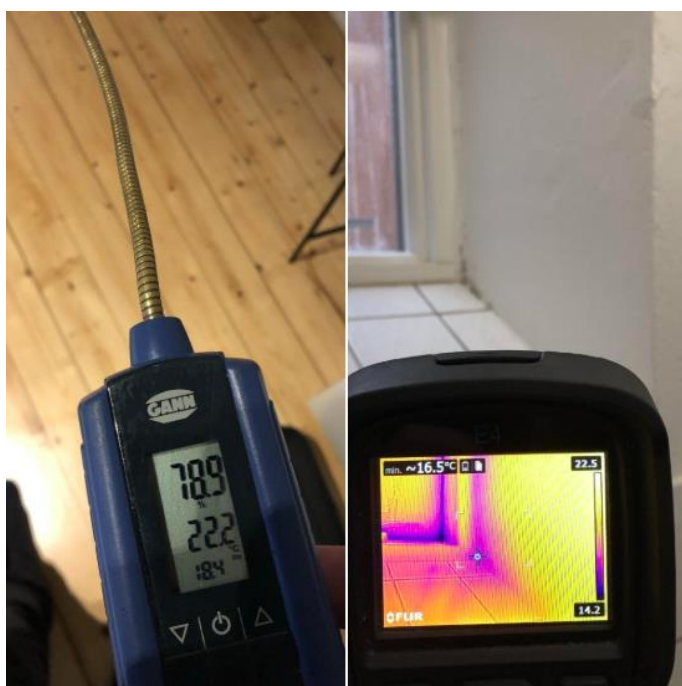
Udlejer vil ikke gøre noget for at bedre situationen. Det er han i princippet heller ikke forpligtet til i denne situation.

Så lejer må gøre lidt selv. Vi har aftalt udluftningsintervaller med gennemtræk 3 gange i døgnet samt at de kører med emhætte i køkkenet når de ikke er hjemme. Så vil frisk luft trækkes ind af ventiler i vinduer. Samtidig har de fået et hygrometer så de kan holde øje med effekten.

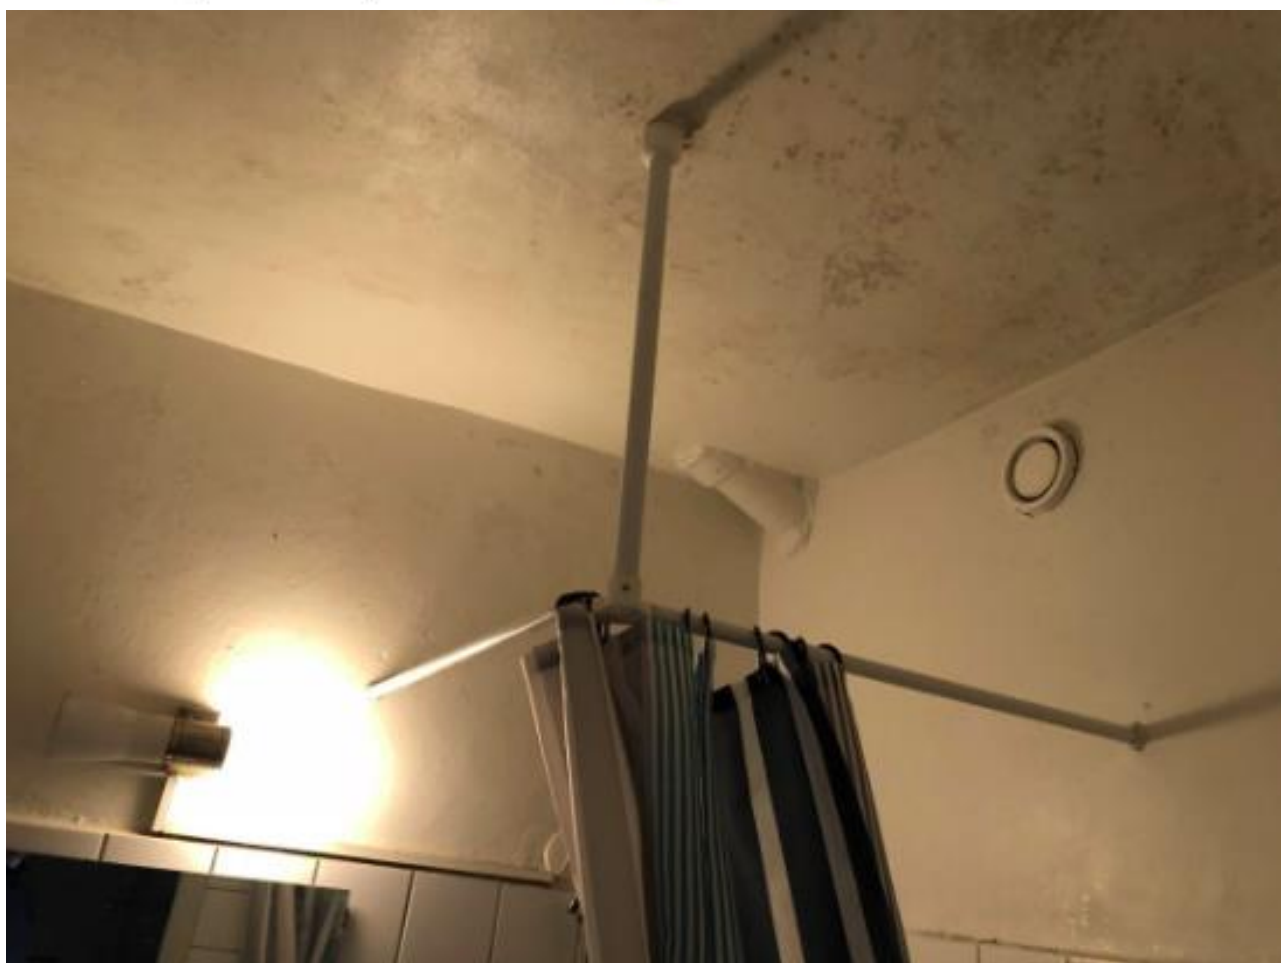
Et badeværelse centralt i en bolig er i forvejen ikke nem at håndtere fugt i, men som beboer er man nødt til lige at gøre det ekstra der skal til.

Der skal optørring af badevand og luft ind i rummet til, for at bedre indeklimaet, så en dør på klem vil gøre underværker. 😊

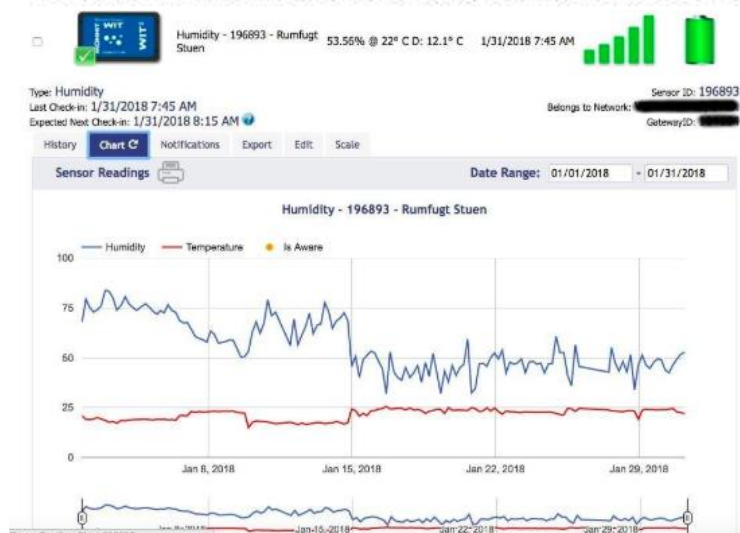
Her ses resultatet efter sidste besøg for 14 dage siden, hvor beboer med udluftningsintervaller nu har nedbragt deres luftfugtighed fra 70-73% til nu omkring 45-55%. Det er en kæmpe forskel og deres indeklime er pludselig et helt andet.

Det får fremadrettet stor betydning for både lejers helbred og udlejers bygning.

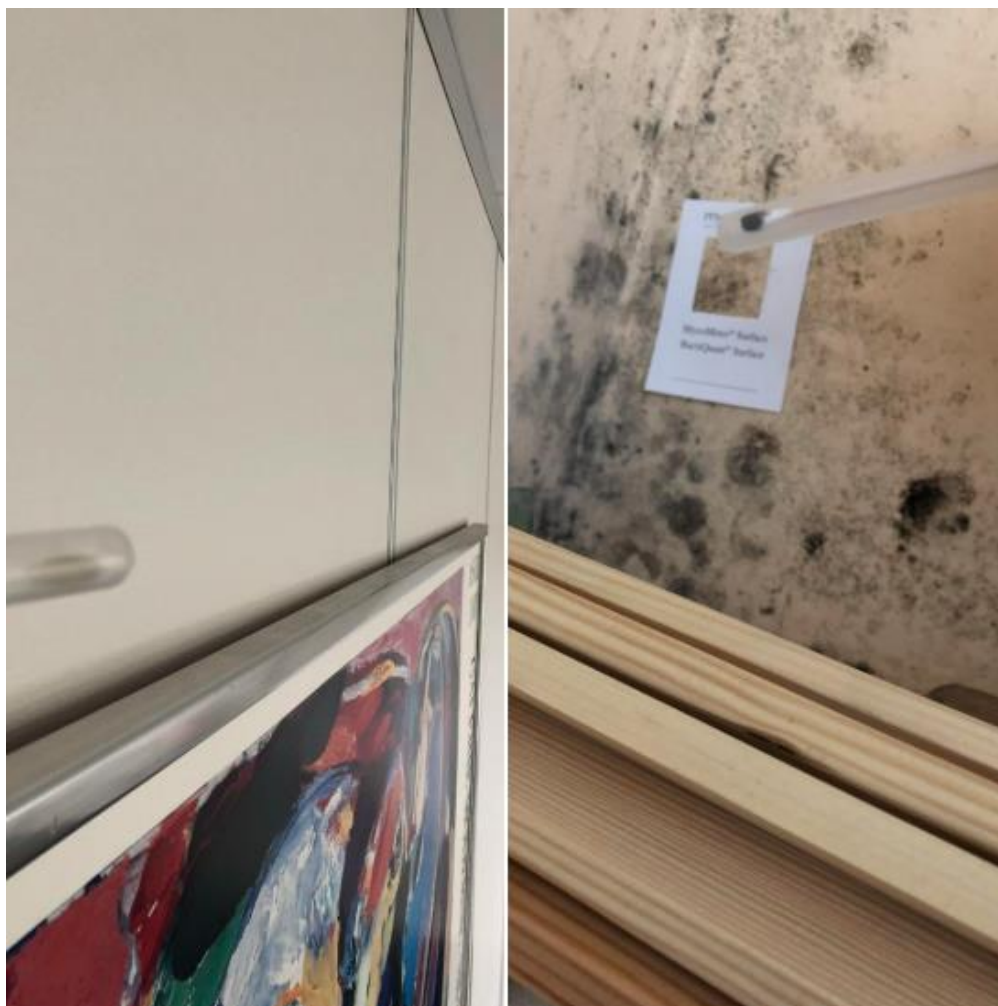
Vi var i går inde på et kontor og tage en DNA test som en anden kriminaltekniker. Vi skal tjekke indeklimaet da medarbejderne på stedet har gener i form af tørre øjne og hovedpine. Vi venter nu spændt på svaret så vi kan af- eller bekræfte om mistankerne peger i den rigtige retning.

Vi var samtidig inde på en anden sag for en privat udlejer der havde brug for at få dokumenteret om deres snavs på væggen var skimmelsvamp eller ej. Her er der benyttet en Mycometer Surface. Da vi har eget analyseudstyr kunne vi hurtigt bekræfte med en prøve i C-niveau og altså en god gang skimmelsvamp der nu skal gøres noget ved.

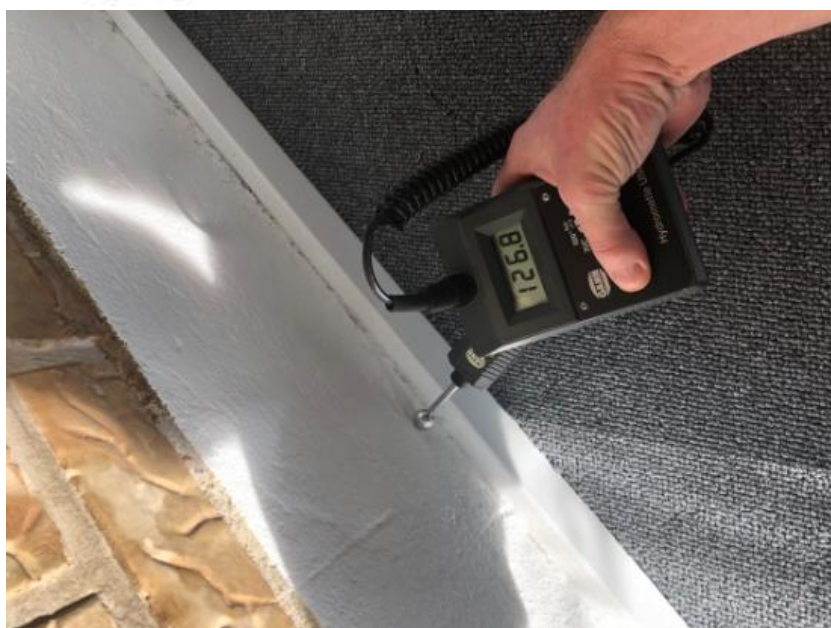
Så typisk opleves der kuldebro og fugttransport samt opstigende fugt i murværk og sokkel. Det giver problemer med kondens, fugtskader og skimmelsvamp i boligen.

Så man skal huske at tænke isolering og fugtsikring ind i sin renovering og tilbygning.

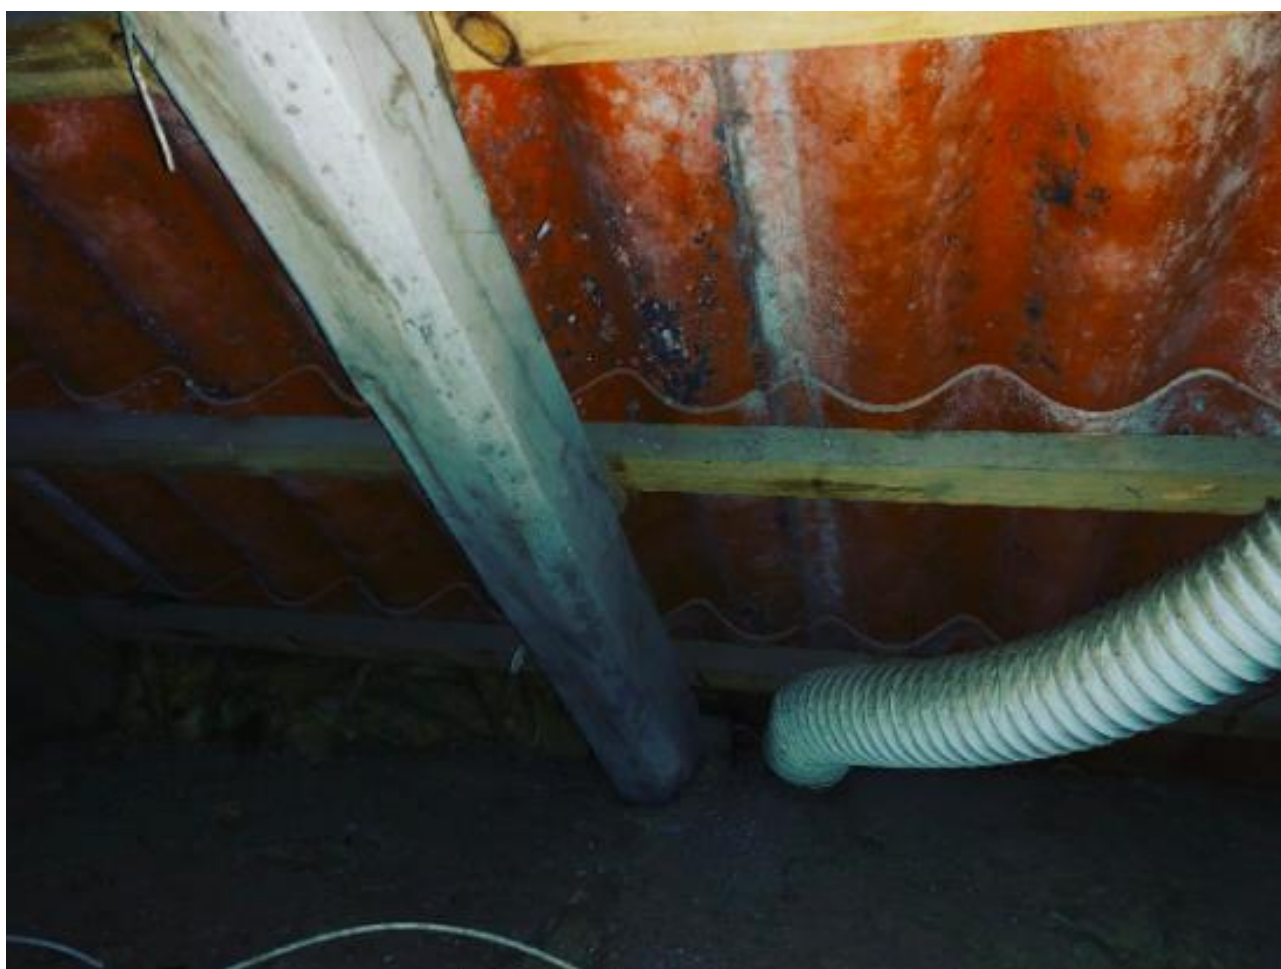
Taget skaller af i overfladen og der ses flere revner.

Taget her, har dog levet længe og kunden skal nu til at overveje et nyt tag. Gerne indenfor kort tid da taget er "færdigt" og risikoen for følgeskader stiger hurtigt.

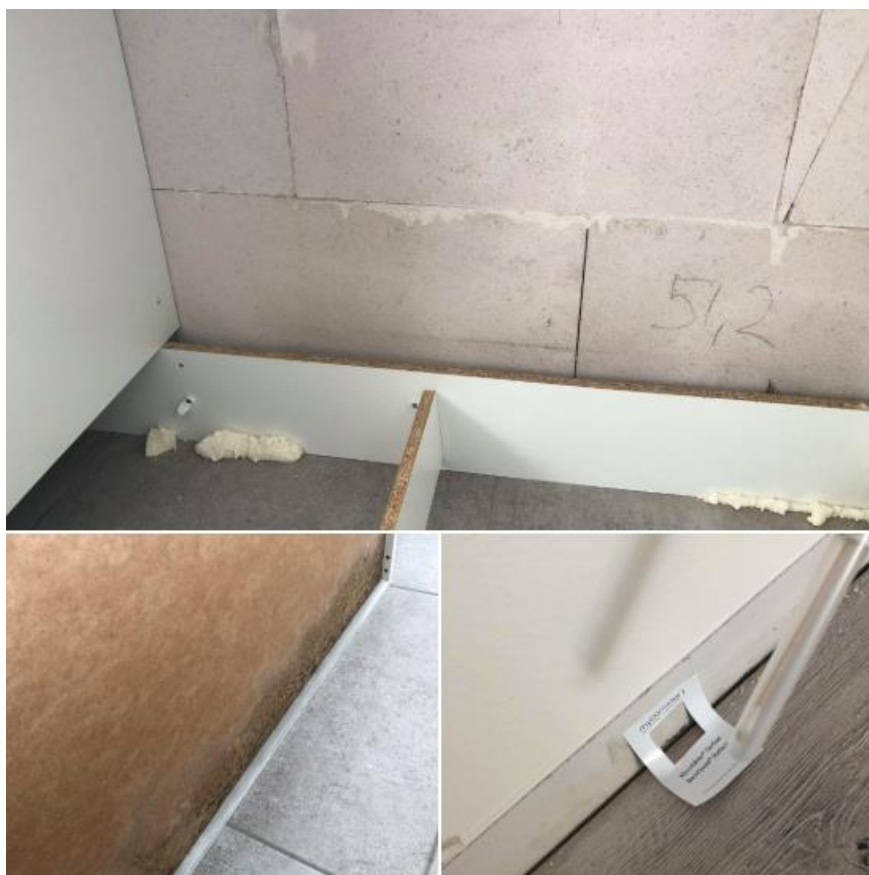
Høj fugt i køkkenskab. Da det blev demonteret var skaderne tydelige. Masser af skimmelsvamp bagved!

Det er en ommer for bygherrens entreprenør. Beboer skal genhuses, boligen skilles af, saneres for skimmelsvamp og affugtes.

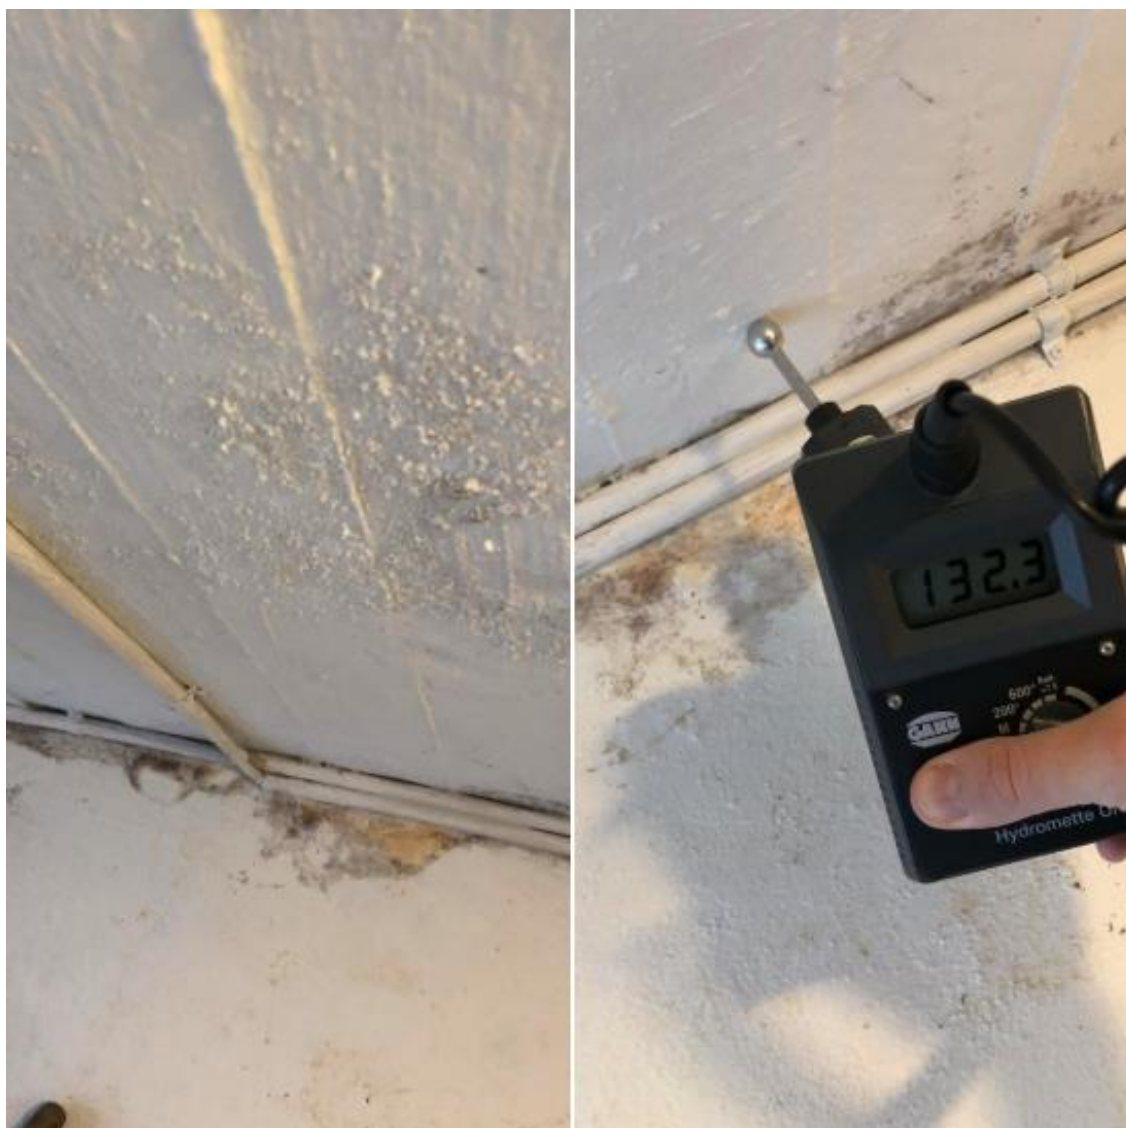
Ejerskifteforsikringen har udbedret fejlen, men ikke følgeskaderne.

Nu ser vi hvad vi kan gøre for at overbevise selskabet om mangler i  
skadeudbedringen så kunden kan få renoveret indenfor også.

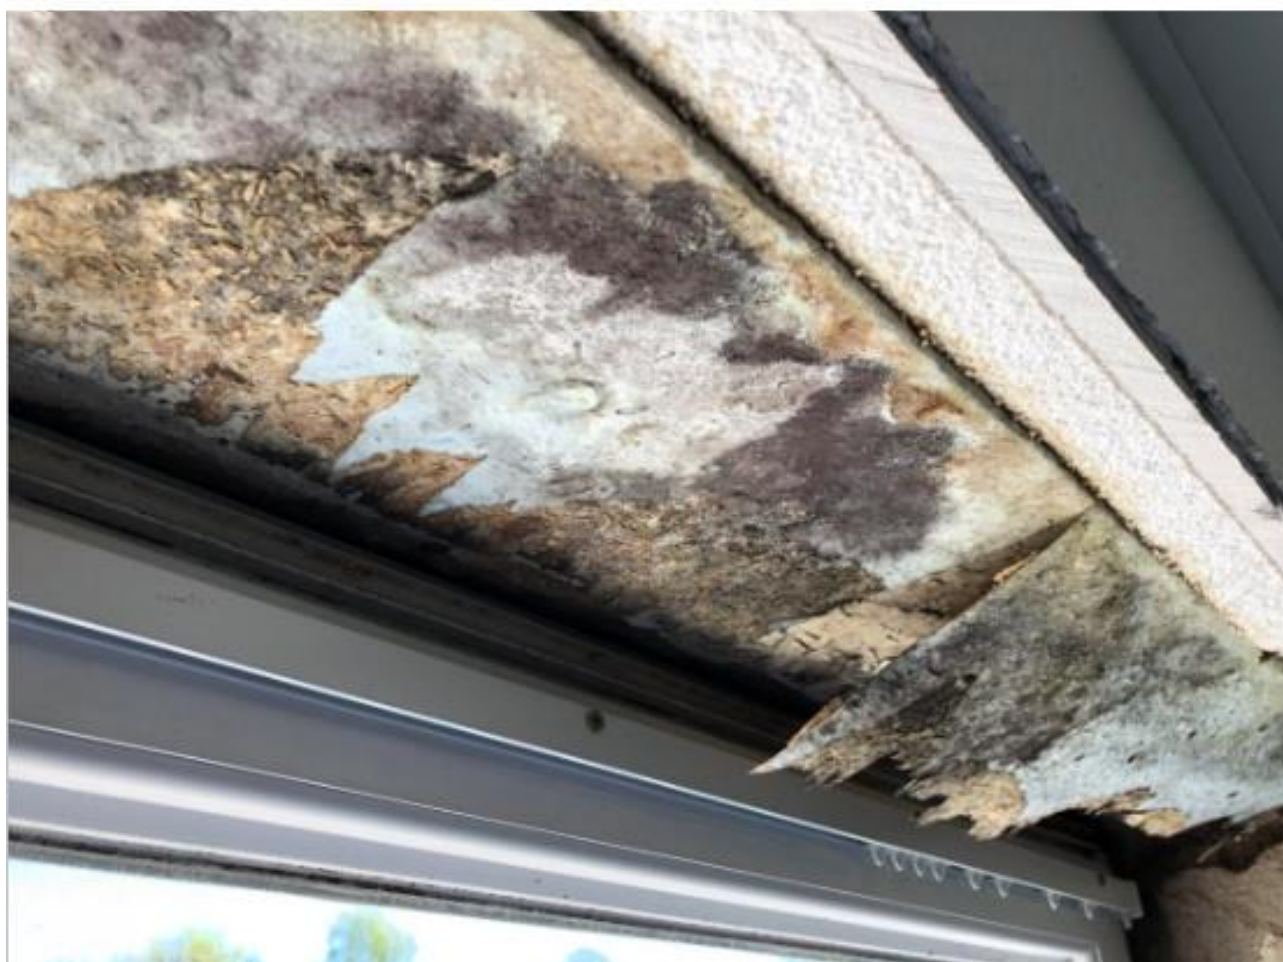
Kulde og varme har gennem tiden fået skimmelsvamp til at tage fat og give et mindre godt indeklima.

Vi er ved at rense ned, så der kan komme nye lysninger op.

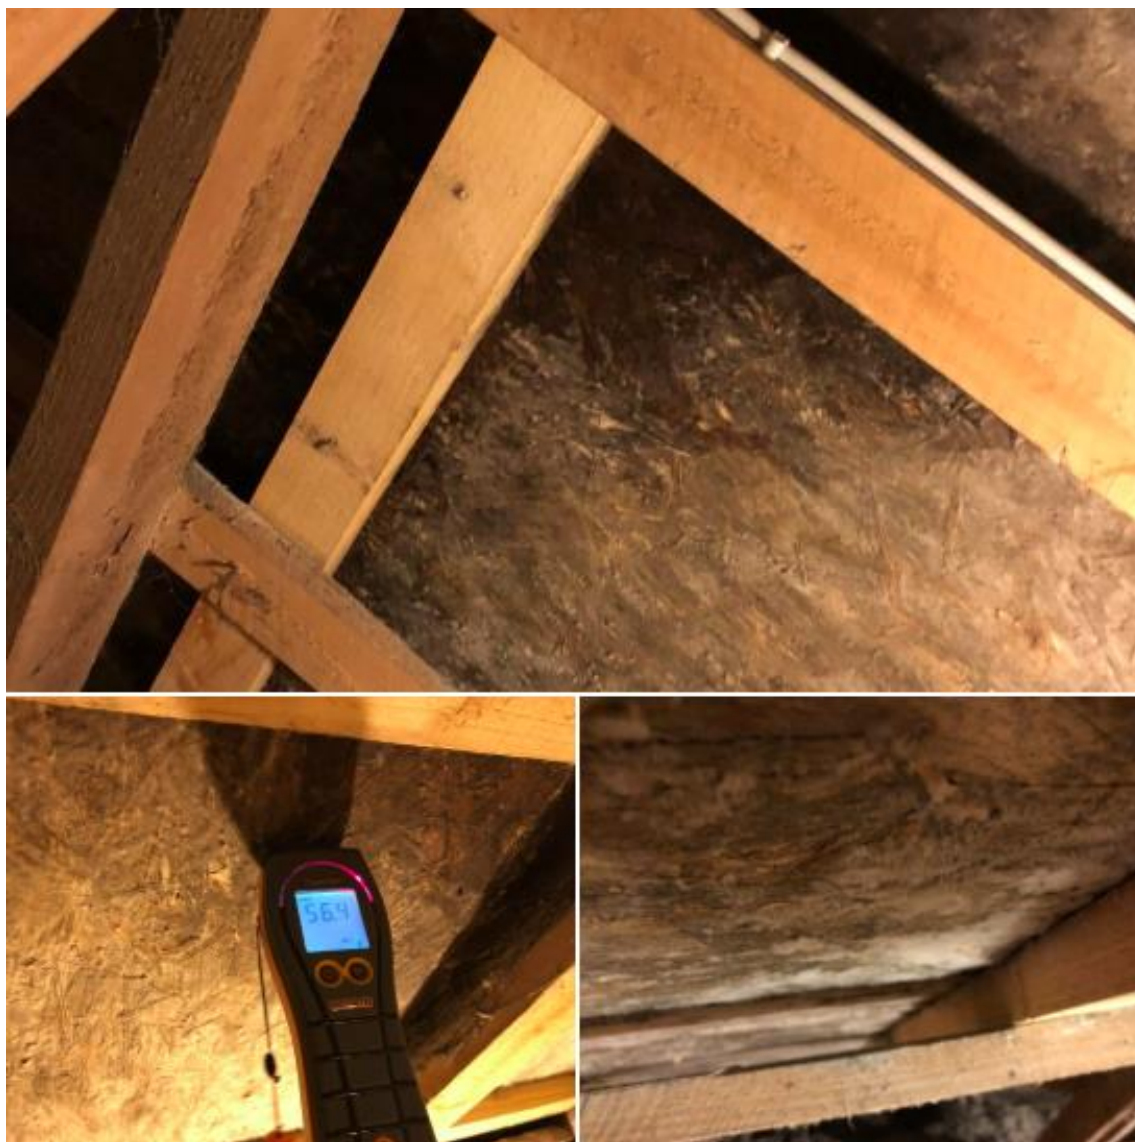
Det har fået en langhåret indvendig beklædning i form af et kraftigt skimmelangreb og opfugtninger i en grad der ikke ser godt ud.

Nyt tag eller skimmelsanering, det skal vi nu regne lidt på.

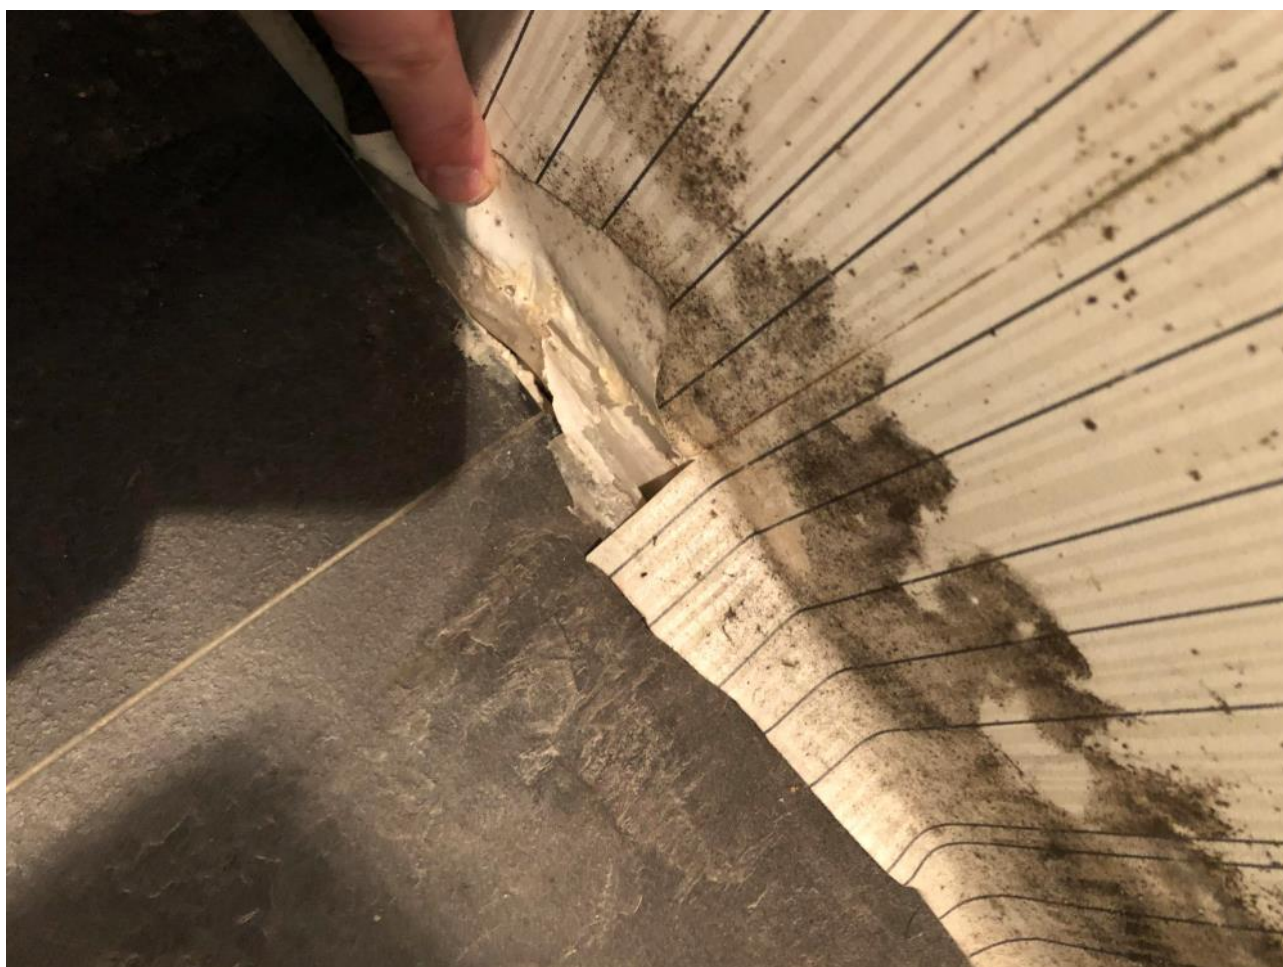
Mistanken går helt sikkert på en lettere opfugtet gulvkonstruktion, en lemfældig placeret dampspærre og en lejer der har tapetseret ned over gulv så gulvfugten ryger lige op bag tapet og giver en god omgang kondens og skimmelvækst.

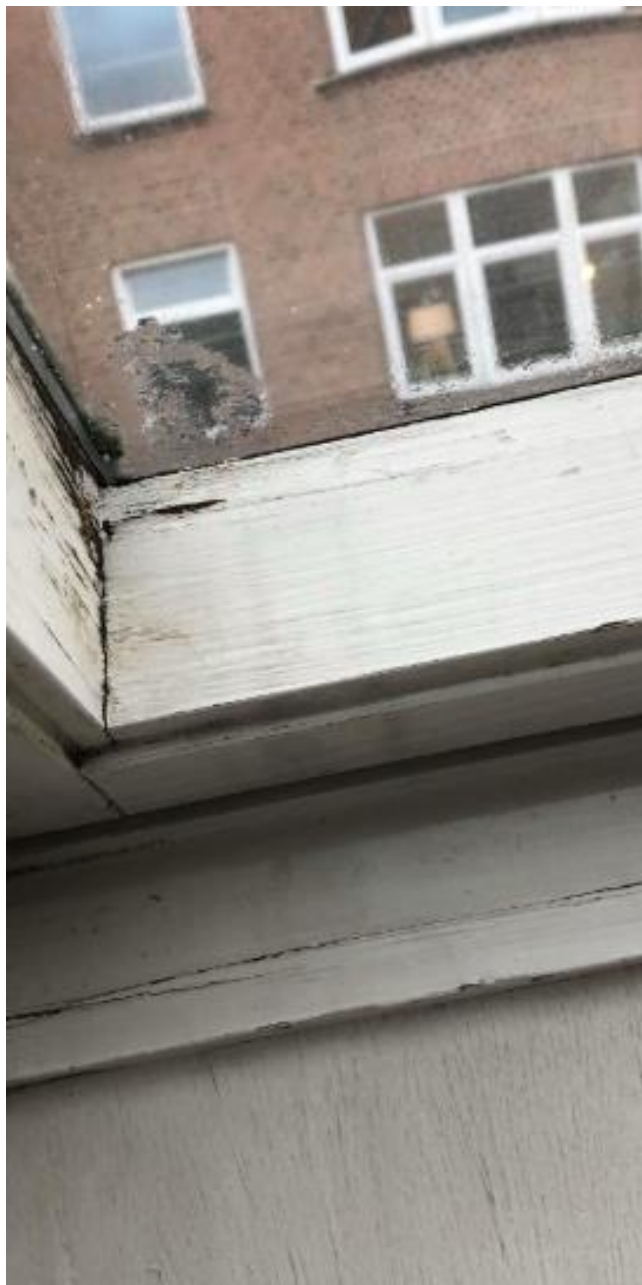
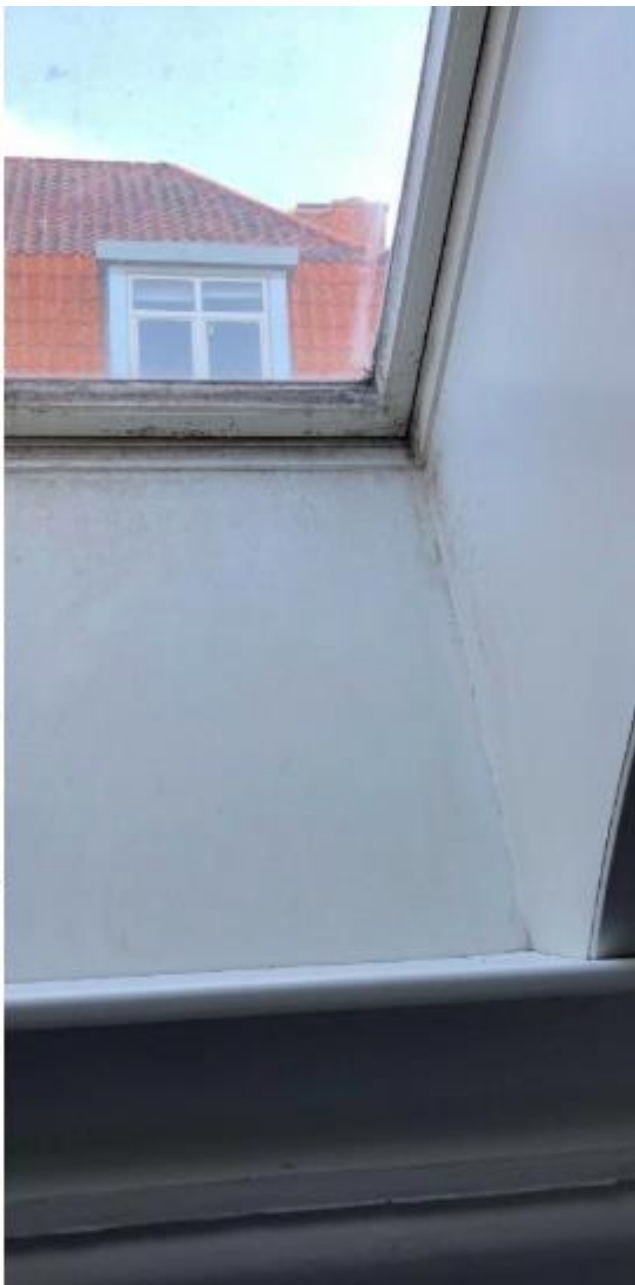
Punkteret rude. Bliver ekstra kold, giver mere kondens og dermed øget risiko for skimmelsvamp og en karm der rådner.

Nu har vi vasket ned for skimmelsvamp, men det kommer nok igen...

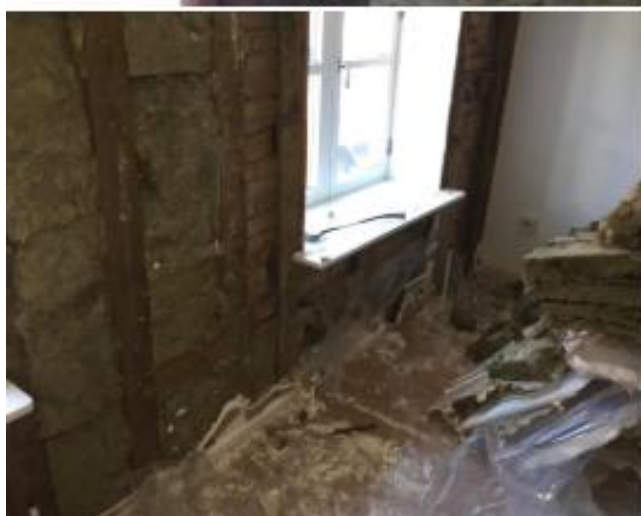
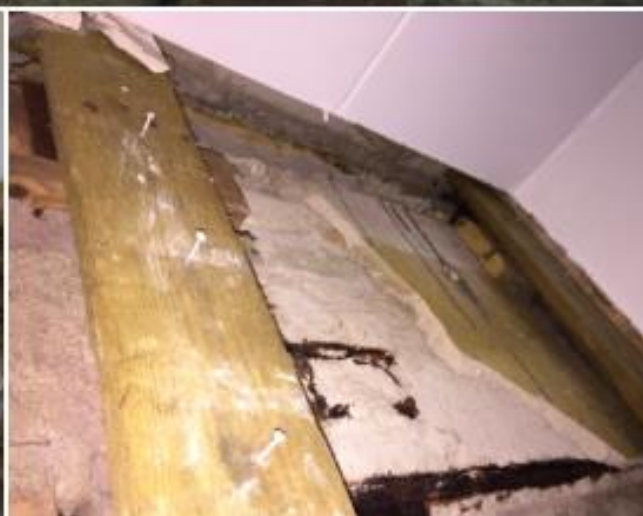
Så har vi fået taget hul på en forsatsvæg.

Det ser ikke helt håndværksmæssigt korrekt ud, så bliver super fint når vi får den gamle væg fjernet, skimmelsaneret, fugtsikret og bygget en ny væg op i kalciumsilikatplader fra Remmers. [Kjeld Jensen Intro Flex](#)

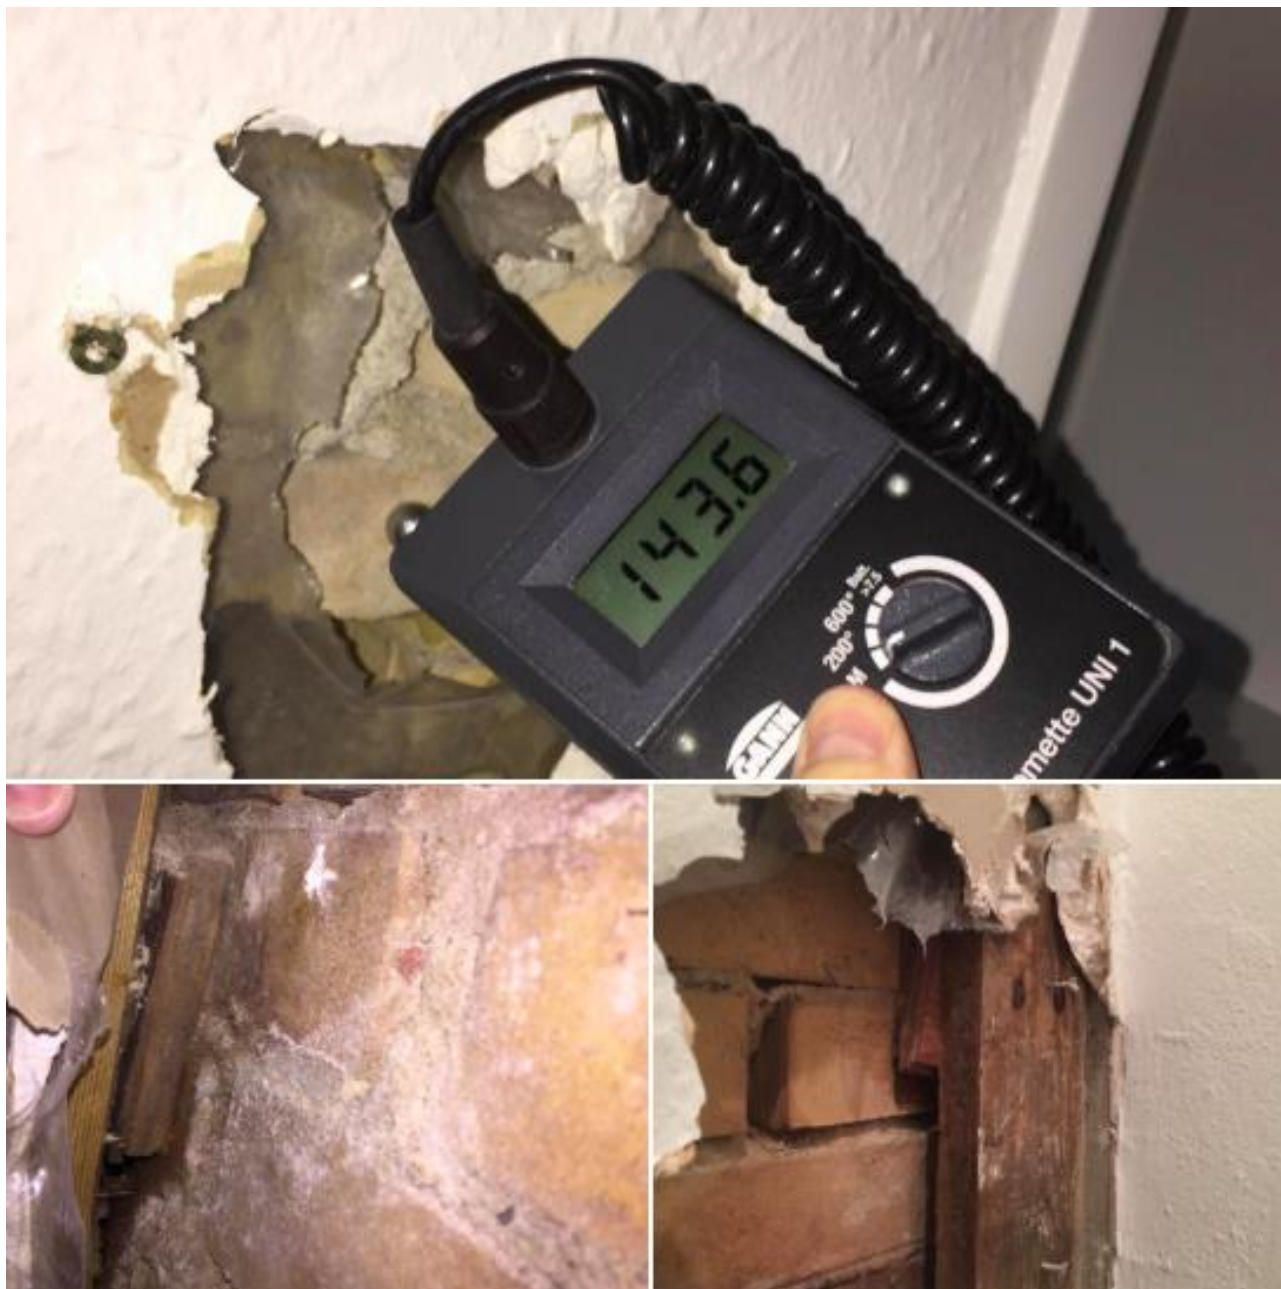
Et kig ind bag en forsatsvæg. Her er godt fugtigt og skimmelsvampen trives ganske fint. Vi skal have lavet fugtsikring her... @introflex #fugtsikring #forsatsvæg #opstigendegrundfugt

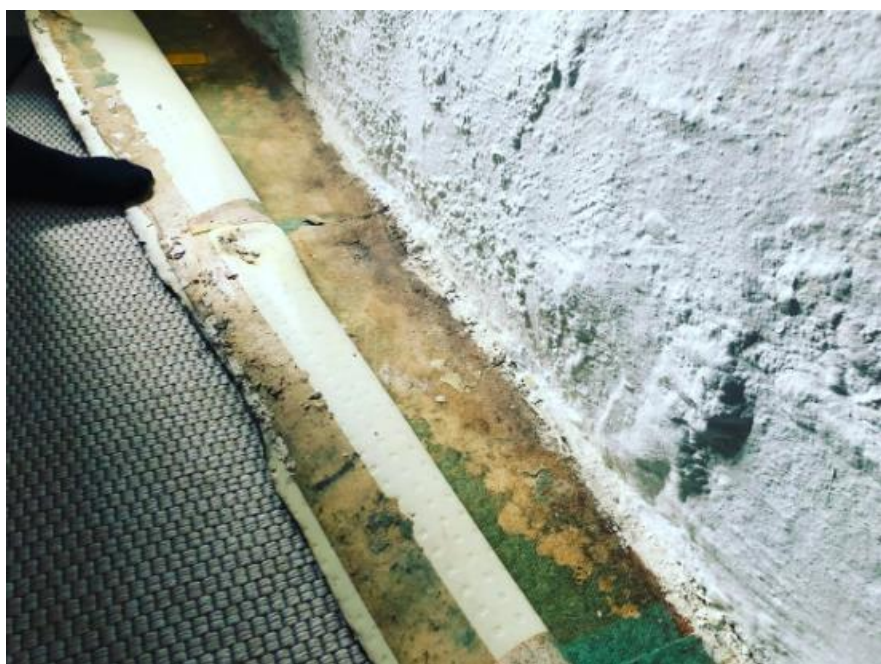
Et hurtigt besøg afslørede i første omgang, kolde massive fugtige vægge, fugt i gulve og fugt bag skabe i køkken og bryggers. 😞

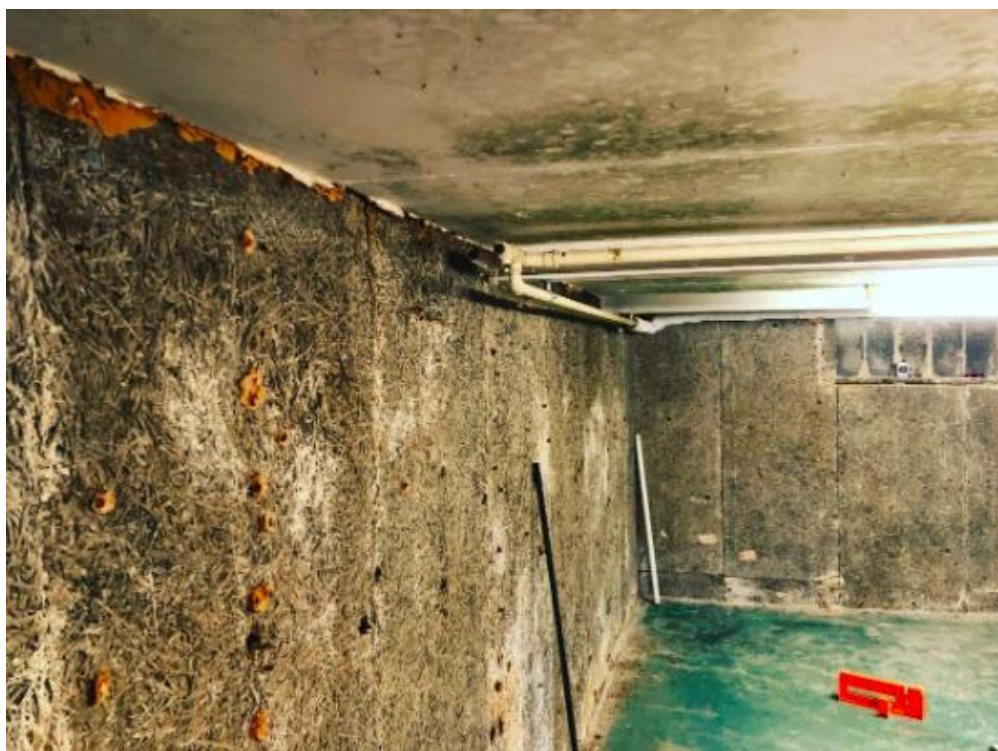
Han vælger nu i et andet rum at fjerne troltektpladerne også, fugtsikre væggen mod opstigende og indtrængende fugt, hæmme saltudtræk samt pudse op.

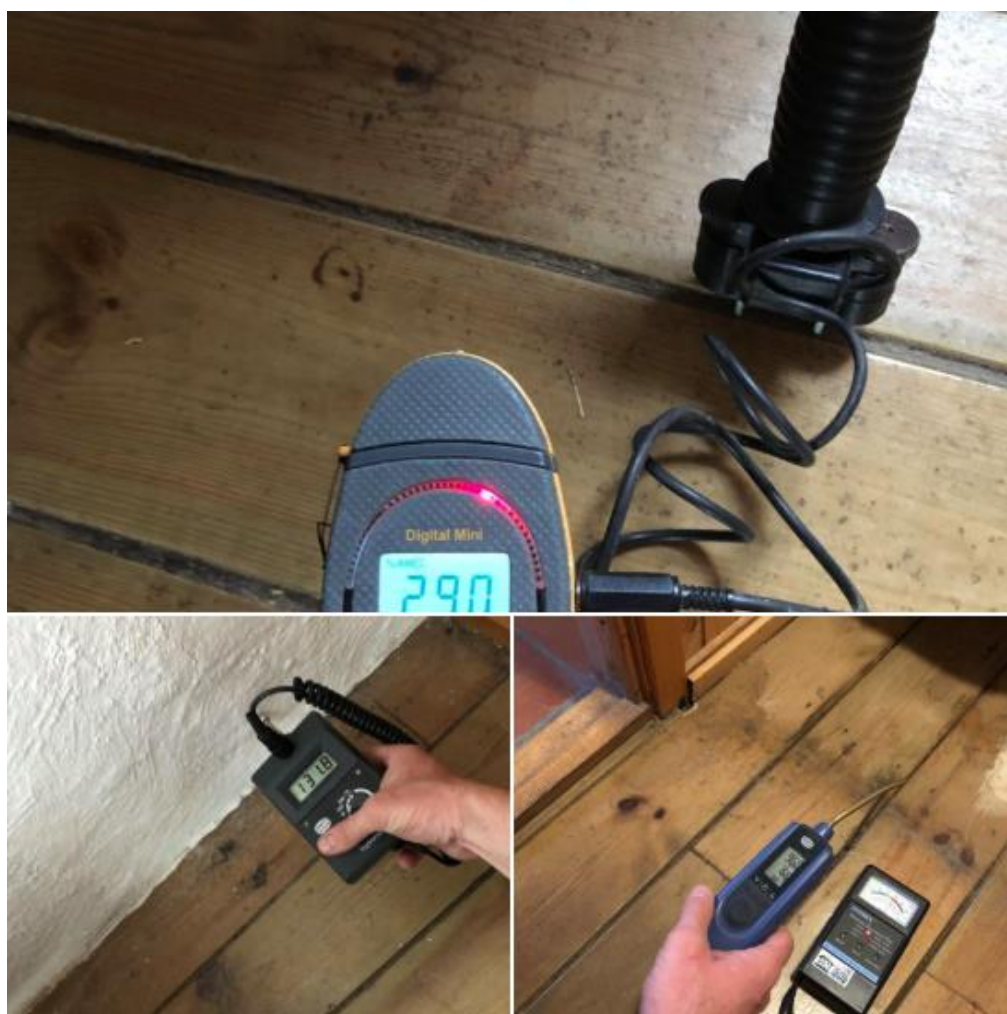
Men længere tids stilstand i sommerresidensen uden varme på, giver fugtskader. Lugten stammer fra skimmelsvamp, mug og råd i husets konstruktioner, og på den lange bane, er det ikke så smart.

Sørg for opvarmning og ventilation. Det har både husets brugere og selve huset bedst af. 😊

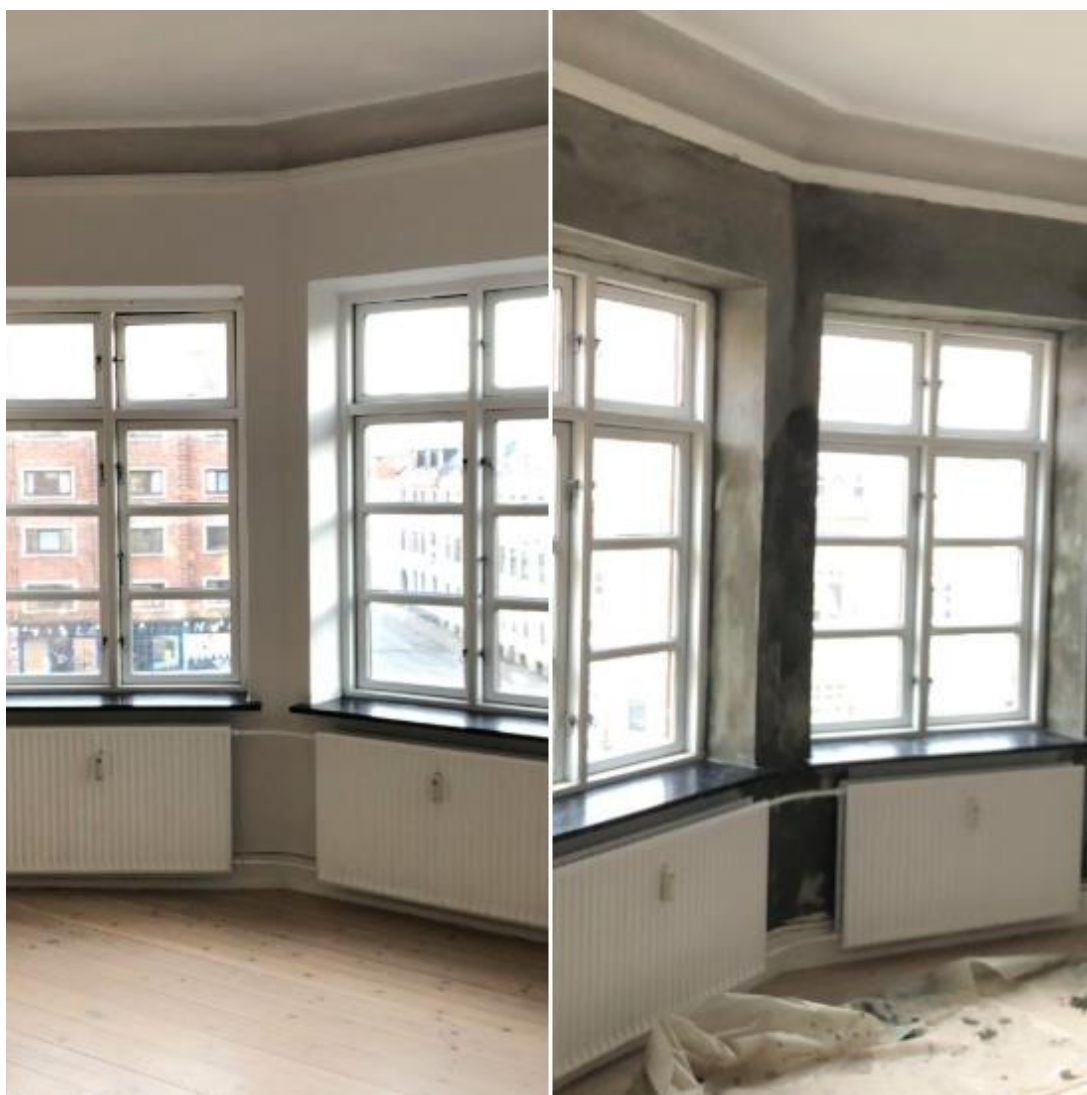
Fugtskade fra altan i dårlig stand lige over denne lejlighed. Gav et slemt skimmelangreb.

Et rigtigt flot resultat med hvide grovstrukturerede vægge der fremover kan holde indeklimaet frisk og fint og fri for skimmelsvamp indtil ejeren får helt styr på sin altan ovenover.

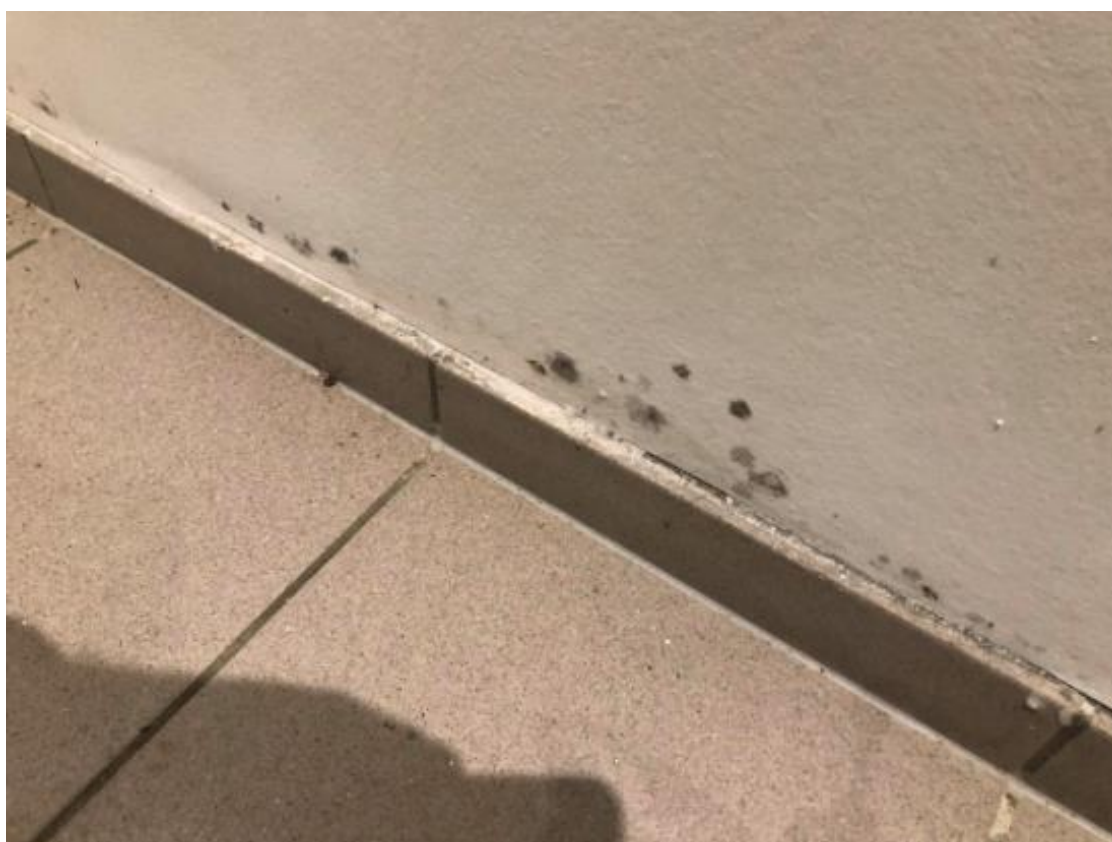
Det er dejligt med sol og varme, men der sker også uforudsete skader rundt i det danske sommerland.

Konstruktioner tørrer hårdt ud, revner, sætter sig.

Det kan give "sommerkondens" når vi lukker sommervarmen ind i disse kølige rum.

Der kommer simpelthen fugt på de indvendige vægge. Sammen med fugten kommer der skimmelvækst.

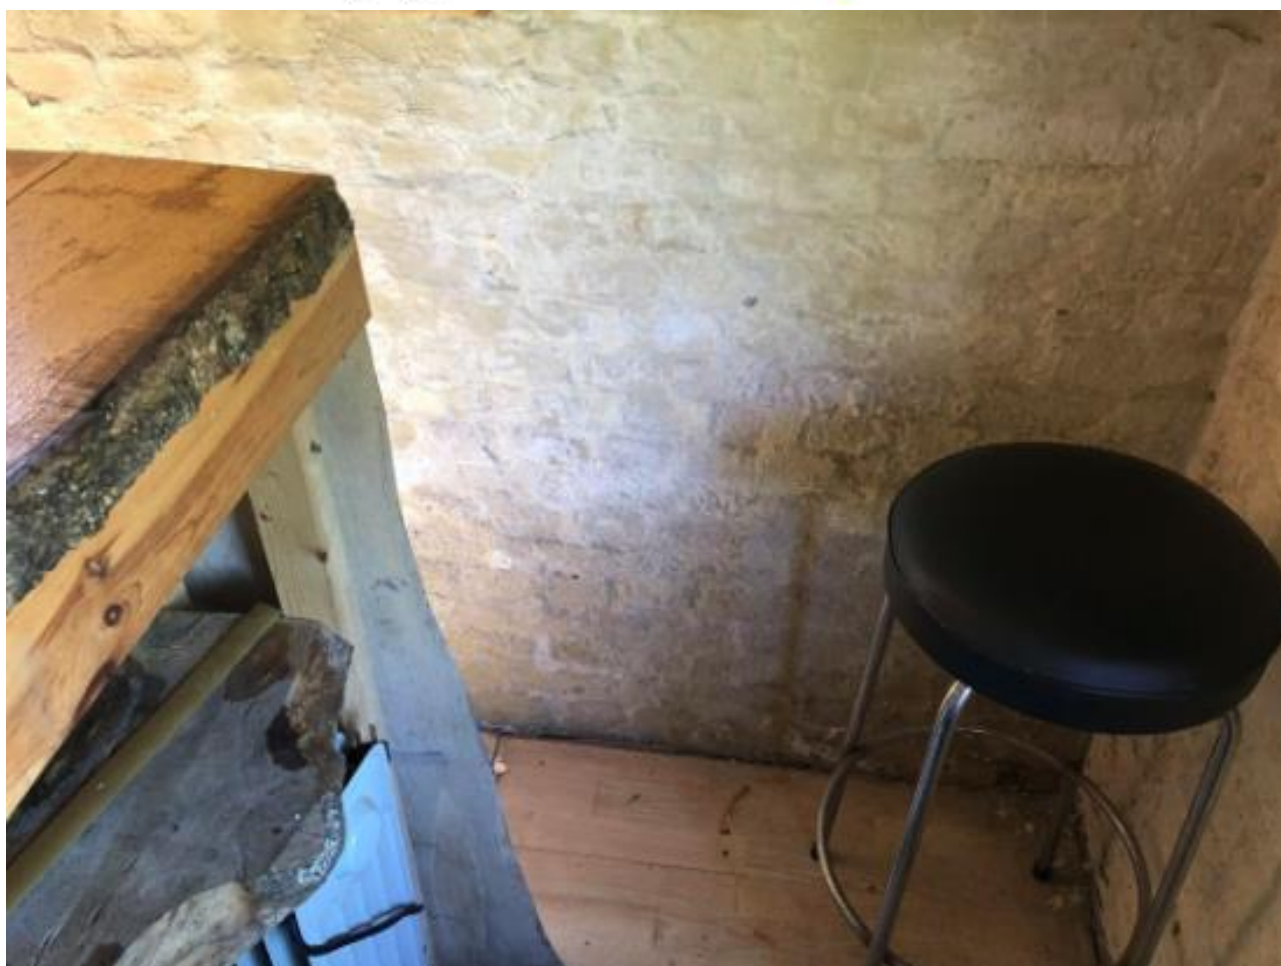
Grundfugt stiger op i væggene samt strøgulvet, så der er brug for en gennemgribende omgang da nuværende indeklima er blevet ubehageligt at opholde sig i.

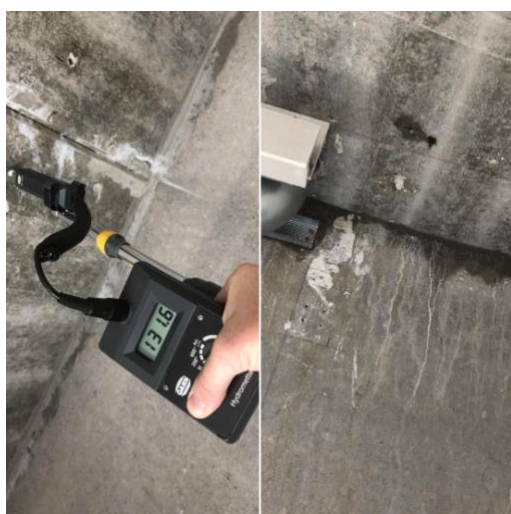
Vi har på sagerne benyttet RH bl.a. via datalogger med fjernovervågning i boks på væg samt vejledende Gann og stik-boreprøver til RH målinger.
