# Inspirations E-katalog fra SKADEteknik – få skadeoverblikket her!

Side 2) Udfordringer med indeklimaet  
Side 17) Fugt og skimmelsvamp i forbindelse med konstruktionsfejl  
Side 29) Fugtproblemer – opstigende og indtrængende  
Side 46) Vandskade, fugtmåling og udtørring  
Side 62) Skimmelsvamp, sanering og undersøgelse

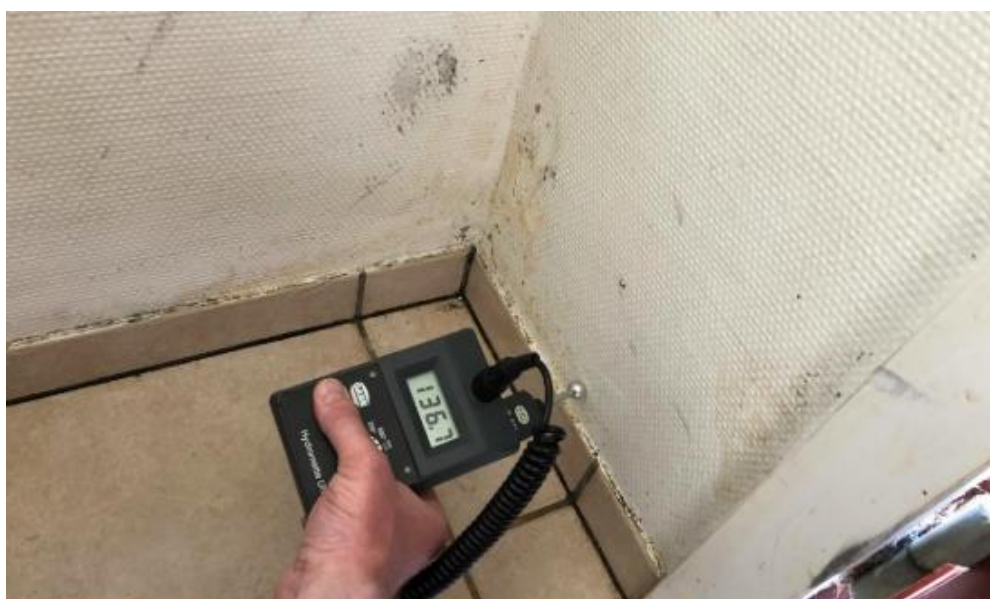
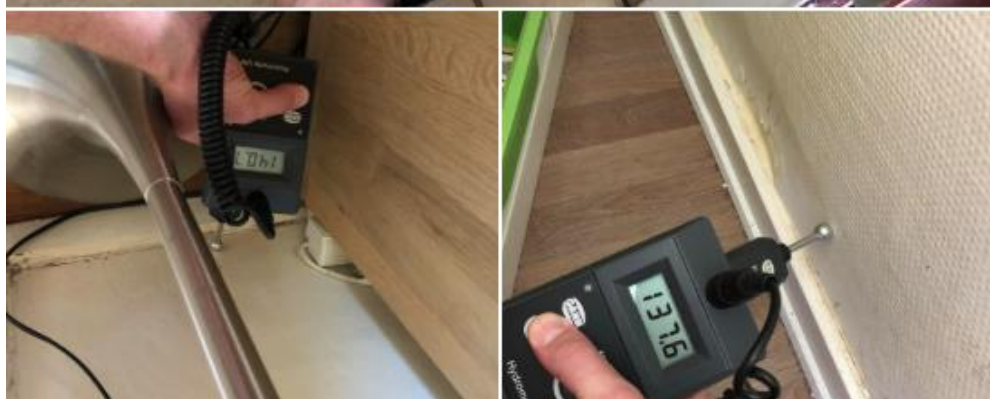
Det er muligt at lejer ikke lever helt efter forskrifterne, men jeg må nok også konkludere at bygningen de bor i, ligeledes ikke lever helt op til hvad man kan forvente skal være i orden.

Generelle fugtproblemer er desværre noget vi skal have kigget nærmere på sammen med udlejer.

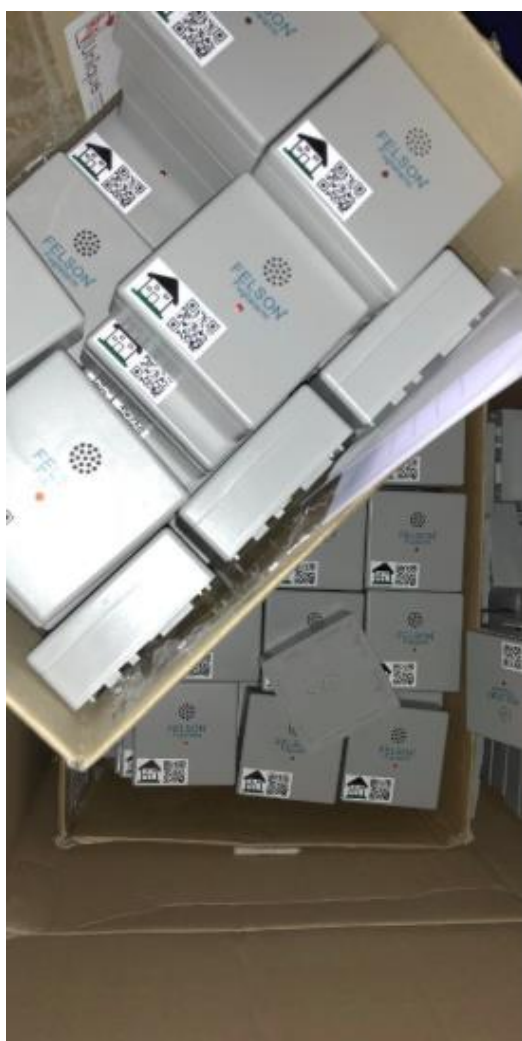
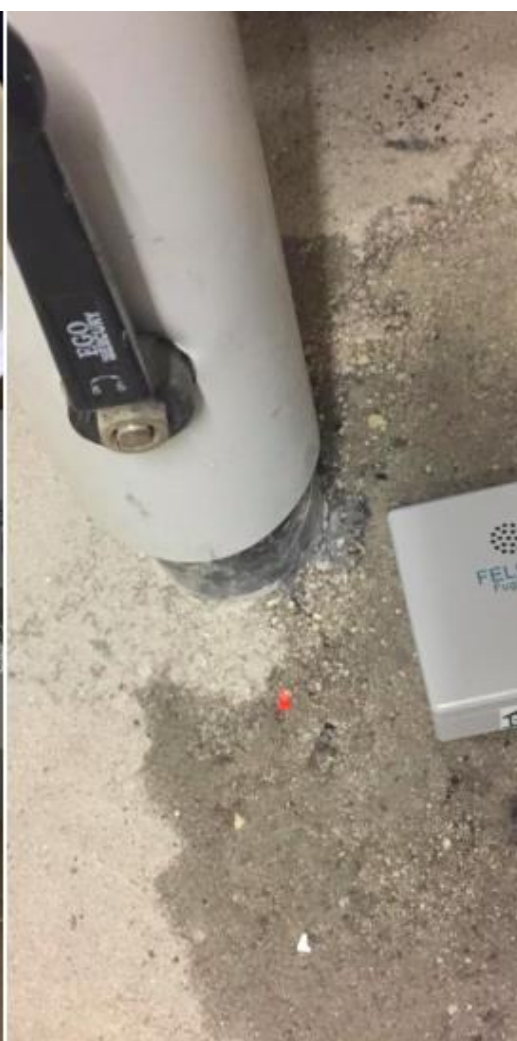
Vi har gjort 150 stk. vandalarmer klar til montering i teknikskabet i alle lejlighederne, så beboerne hurtigt får besked hvis nu et utæt rør skulle begynde at give vand fra sig.

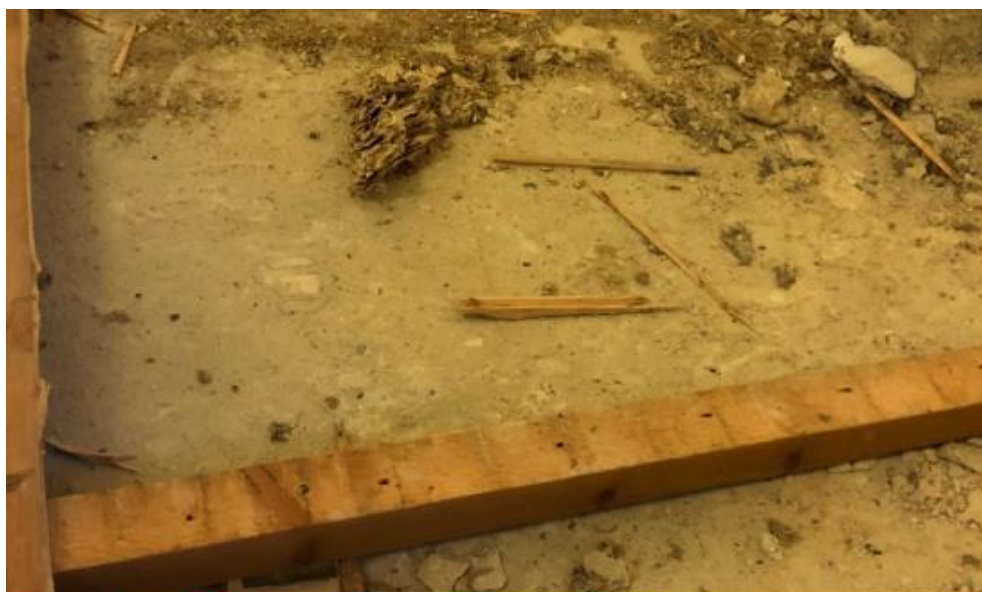
Fik desuden også opfyldt det jeg kom under gulvet for, nemlig konstateret at fugten trænger op fra et gammelt dårligt klaplag til den ventilerede gulvkonstruktion og dermed er årsag til skimmelsvamp og fugtskader.

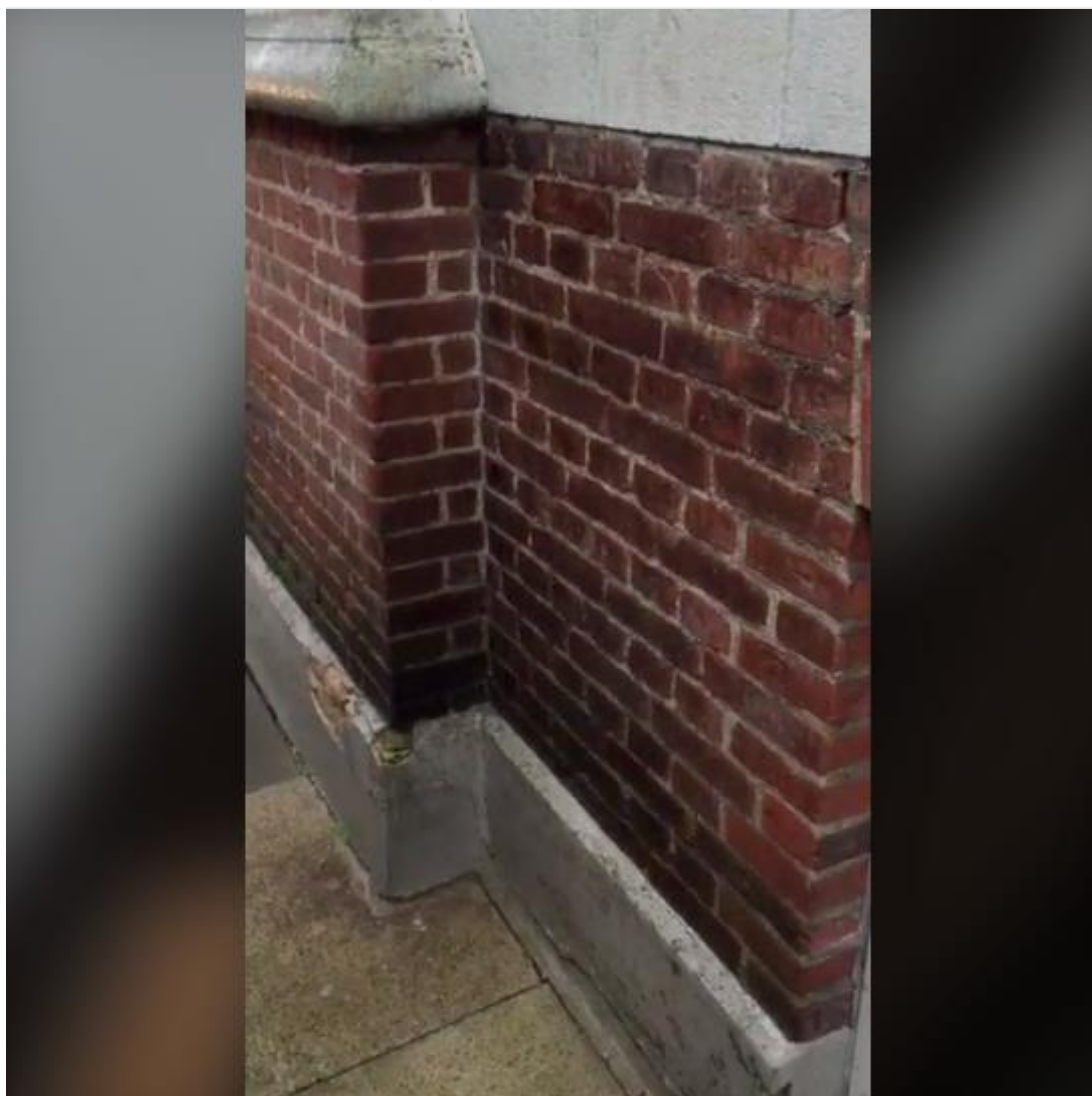
Stoppede eller defekte tagnedløb giver skader på bygningen, både ude og inde i form af nedbrud i klimaskærmen ude samt fugt- og skimmelskader indenfor.

Vi støder jævnligt på dette problem som værende årsag til skader i kældre og lejligheder.

Det kræver reparationer både ude og inde. Forringer indeklimaet. Der skal saneres for skimmelsvamp og affugtes.

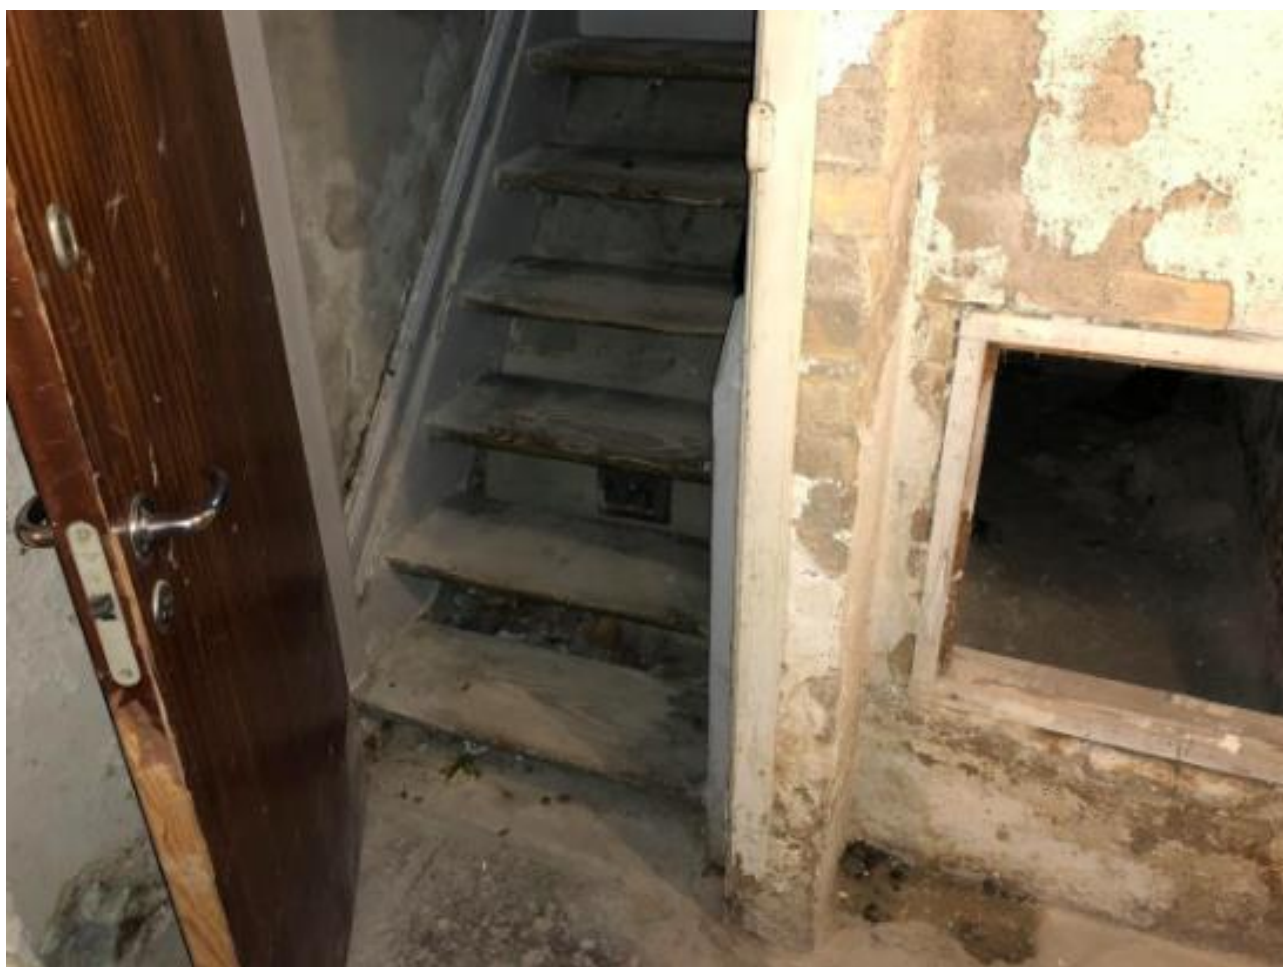
Fugtproblemer i ejerforeningens kælder så voldsomme at man hellere vil undgå at bruge den.

Vi har undersøgt og givet tilbud på at få bugt med fugt i en kælder som den i ser her, så kælderen igen kan bruges til opbevaring af beboernes cykler, julepynt og malerbøtter.

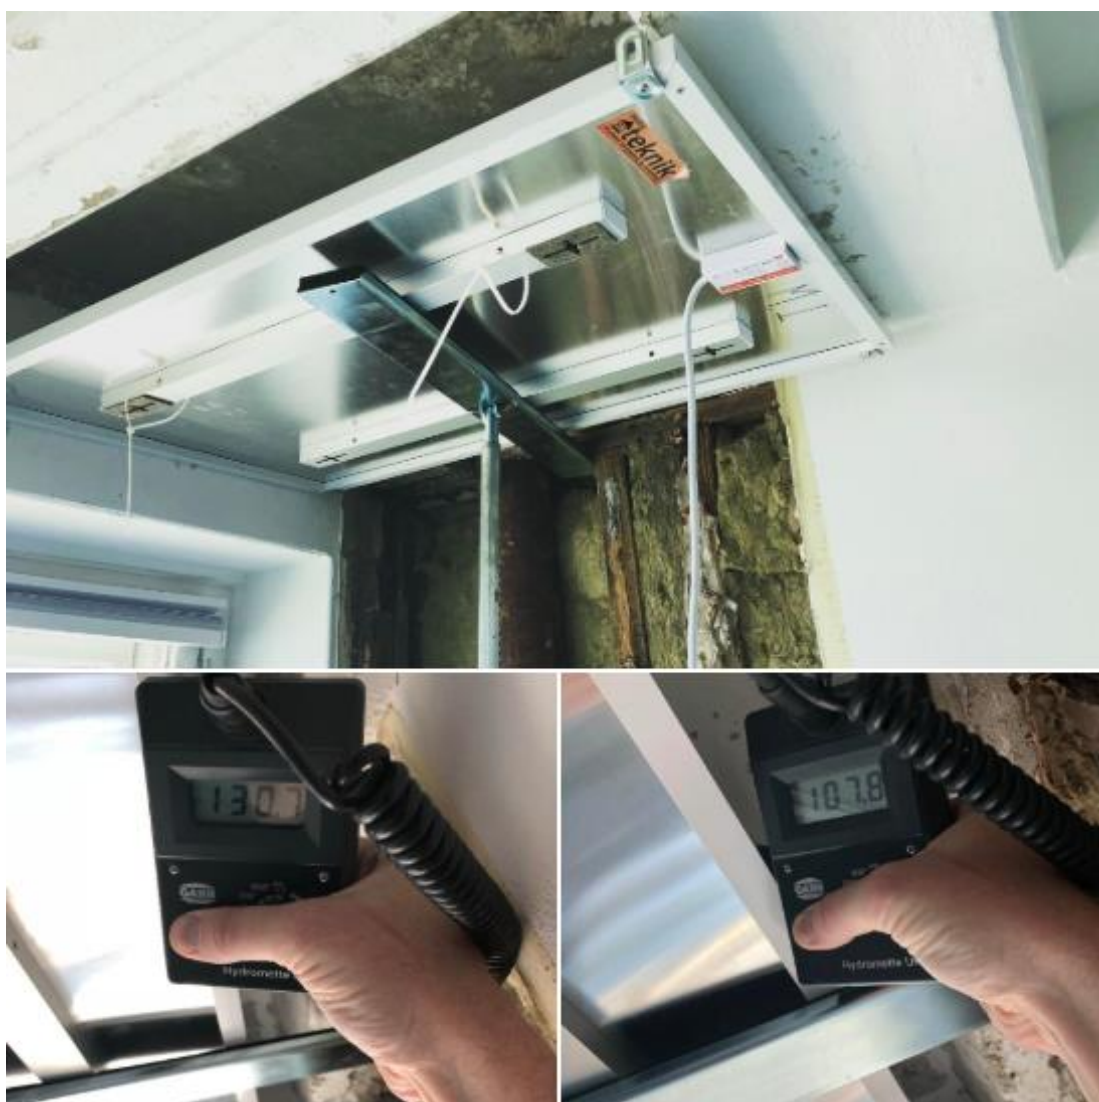
Særligt i denne lejlighed, hvor vi arbejder med infrarød udtørring af vandskade i betonloft.

Vi hjælper fugten på vej ved brug af opvarmning der speeder processen og vandmolekylerne op i en grad der har så stor betydning for udtørningshastigheden at reetablering kan igangsættes, ofte både uger og måneder tidligere, end ved affugtning med tørluft alene.

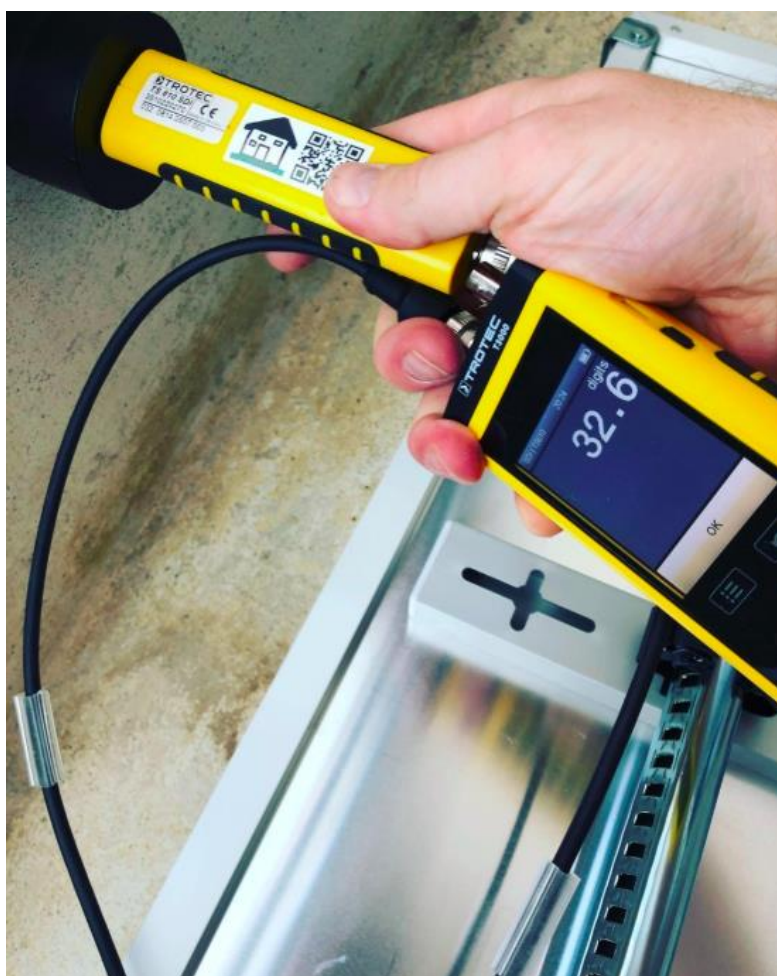
Efter vandskade ned i lejlighed grundet utæt tag, er der trængt vand ned i vægge og loft. Beboer opdager skaden da tapet begynder at løsne sig og blive gulskjoldet.

Vi har udtørret skaden effektivt med infrarøde tørrepaneler der på ingen tid fik bugt med fugten og beboer kan efter 3 uger komme på plads igen.

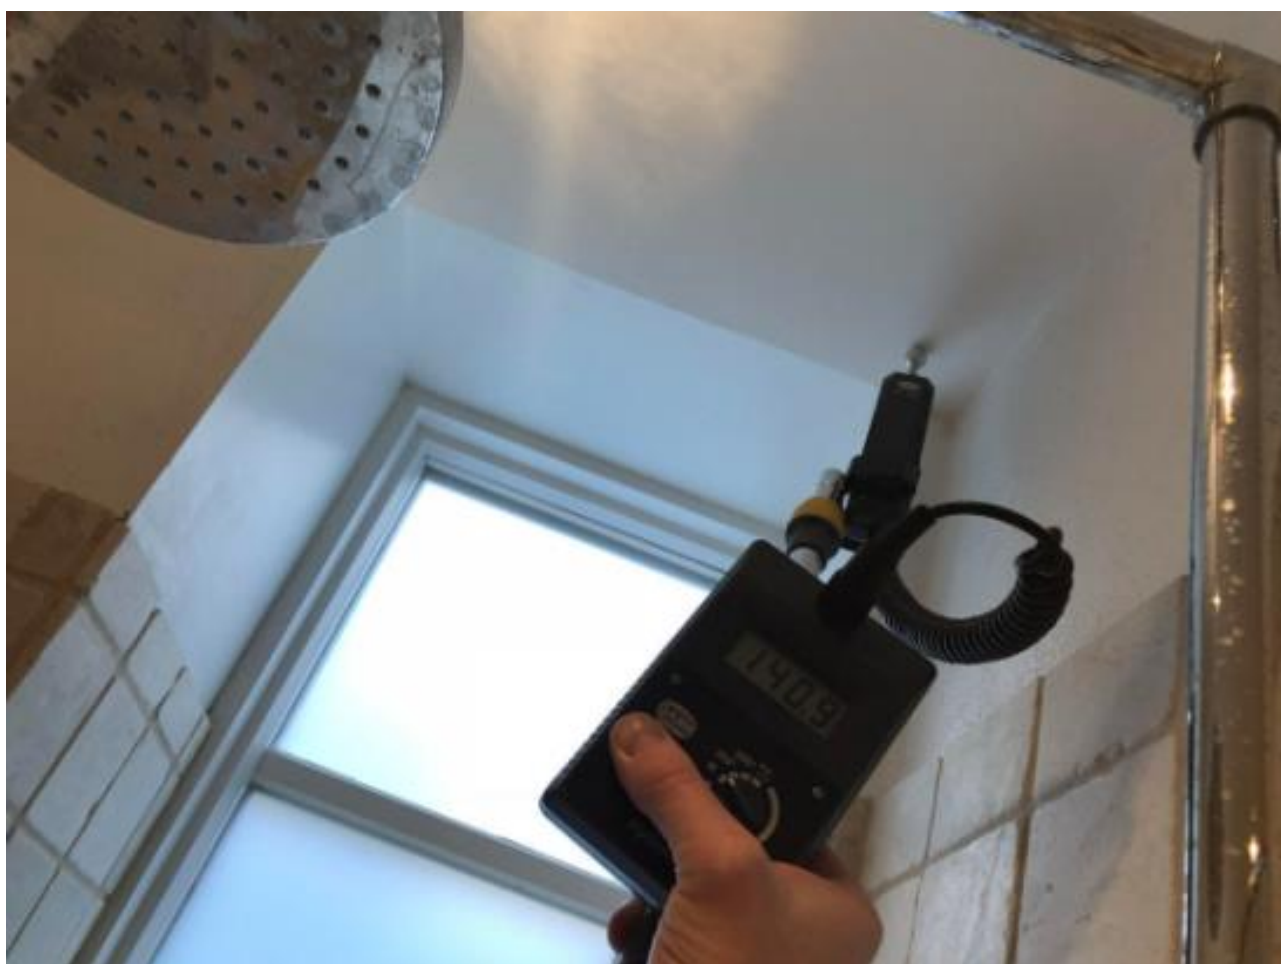
Det opdagede underboen, da det begyndte at dryppe gennem lofterne! 💧

Tak for det. Vi skal affugte etageadskillelsen.

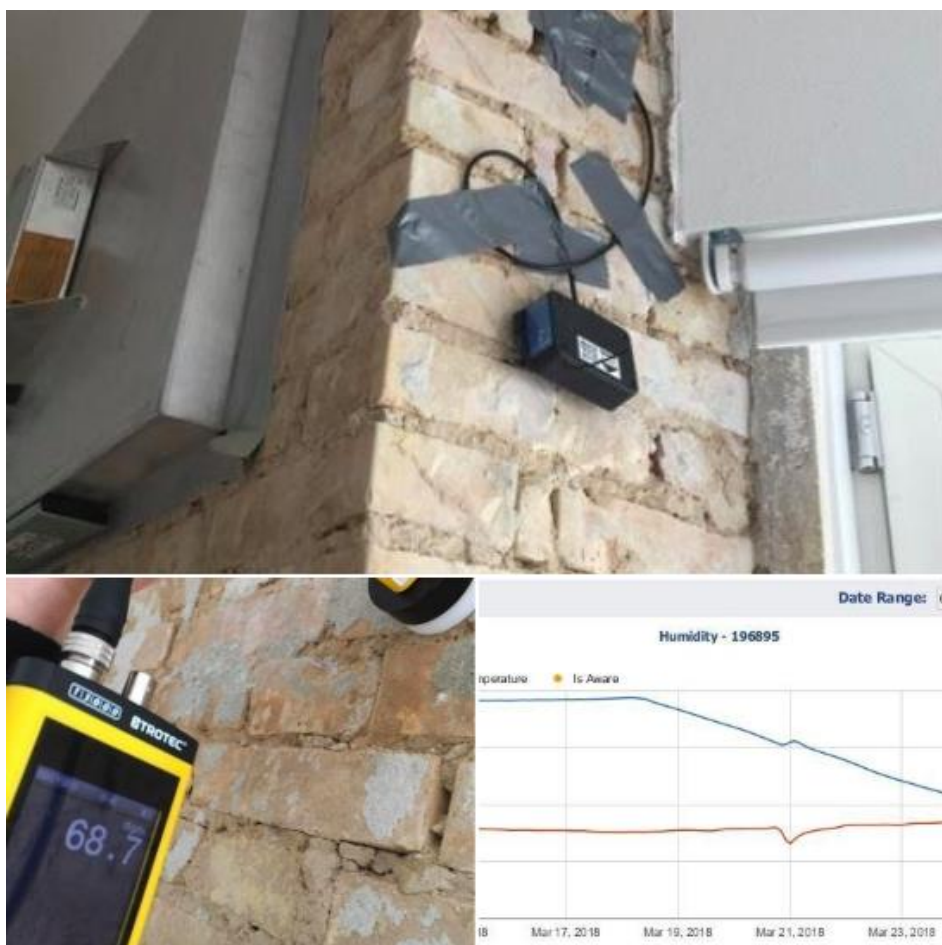
Vi har haft udtørring af 40 cm massiv væg i gang i ca. 3 uger. I kernen af væggen har vi vores sensor installeret, og den seneste uges tid har vi kunnet følge hvordan målingerne er gået ned fra næsten 100% RH til nu under 50% RH. Tålmodighed er påkrævet, da man det første stykke tid ikke ser de store bevægelser, men pludselig går det hurtigt. Fugten er faldet med ca. 45% på en uges tid, så den har rigtig sluppet sit tag.

Ud over at kunne følge hvornår det giver mening med en opfølgende fugtmåling, kan vi samtidig holde øje med at udstyret kører som det skal. Fordel for os og fordel for kunden i sparet tid og bedre økonomi i sparede omkostninger.

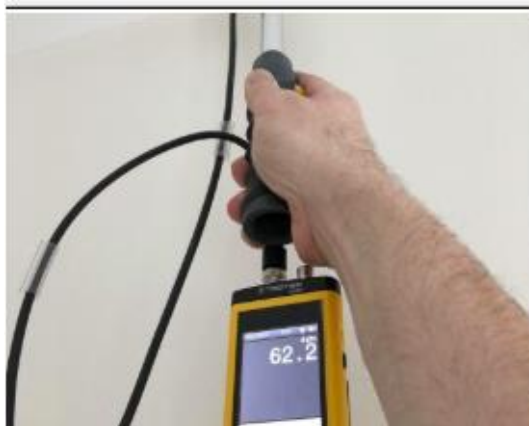
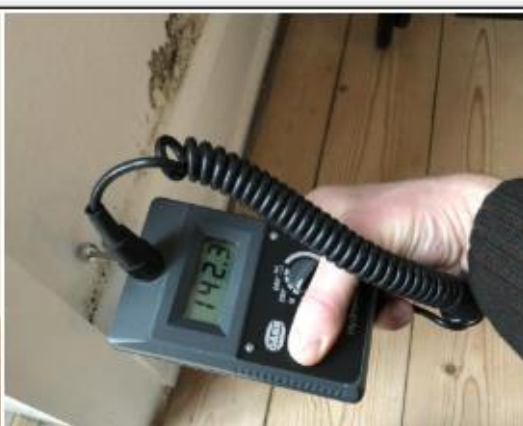
| | <b>Humidity - 196895</b><br>95.47% @ 39.3° C | | |
| | <b>Humidity - 378545</b><br>49.45% @ 18.6° C | | |
| | <b>Humidity - 378546</b><br>40.31% @ 21.6° C | | |
| | <b>Humidity - 378547</b><br>44.25% @ 20.1° C | | |

Det er godt, for det viser at vi er godt på vej med vores udtørningsopgave af en massiv mur der har været udsat for en vandskade.

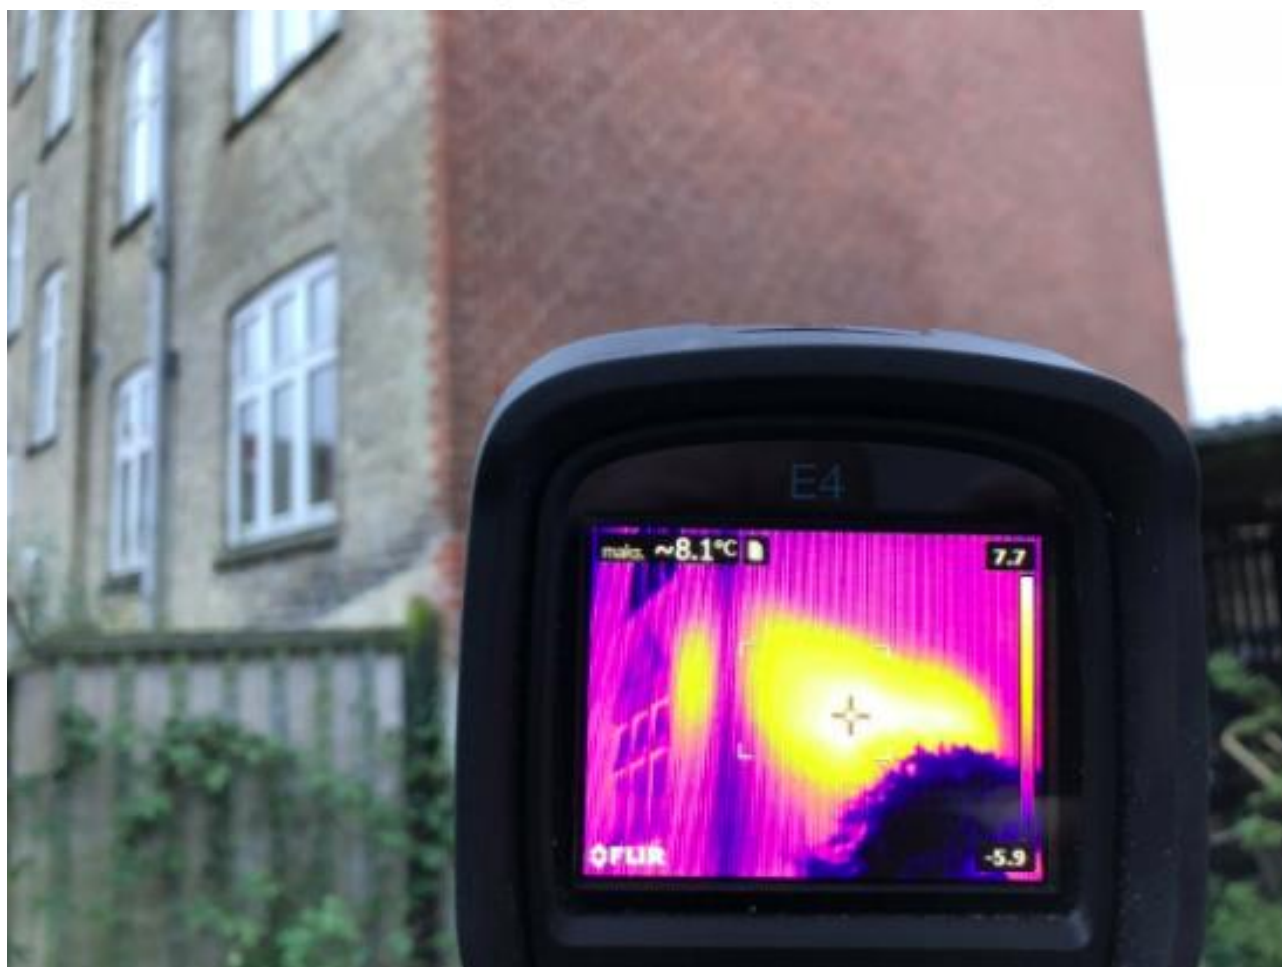
Væggen her er ca. 30-35 cm tyk og har været fugtig fra inderst til yderst.

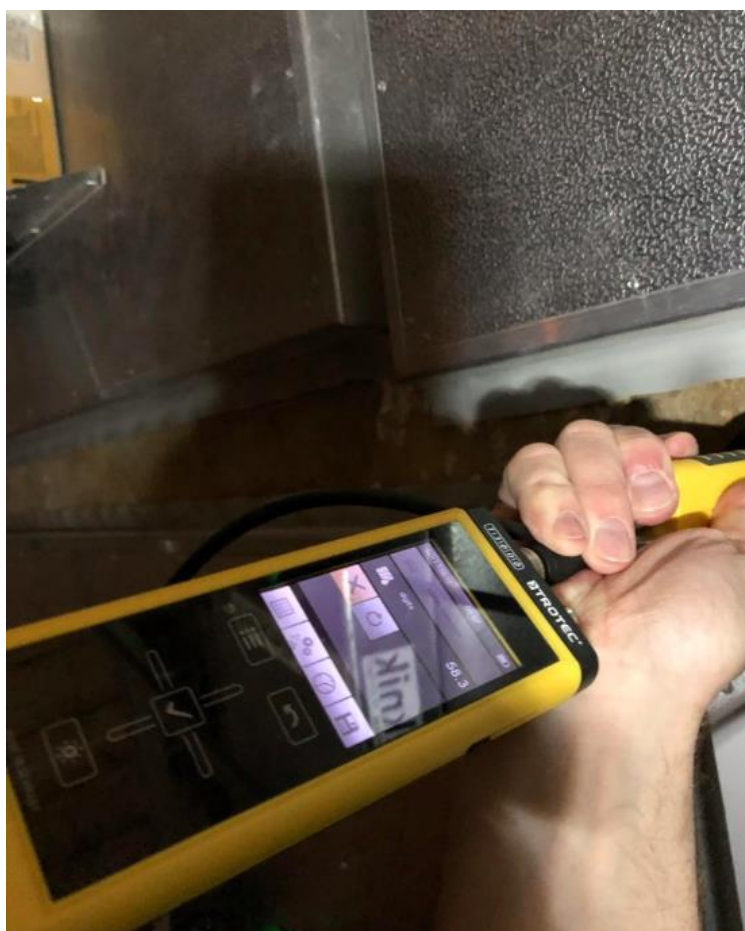
Her er vi i gang med varmemåler på væg der har fået vand fra skade i lejlighed 2 etager højere oppe.

En Gannmåler er ikke nok til at tjekke om væggen er tør, da den kun måler i øvre del af væggen, så her benytter vi vores instrument der ved hjælp af microwaves går dybere ind, så vi er sikre på væggenes kerne også er tør. Stoppes affugtning for tidligt på baggrund af fejlmåling, varer det kun kort tid inden fugten trækker frem igen.

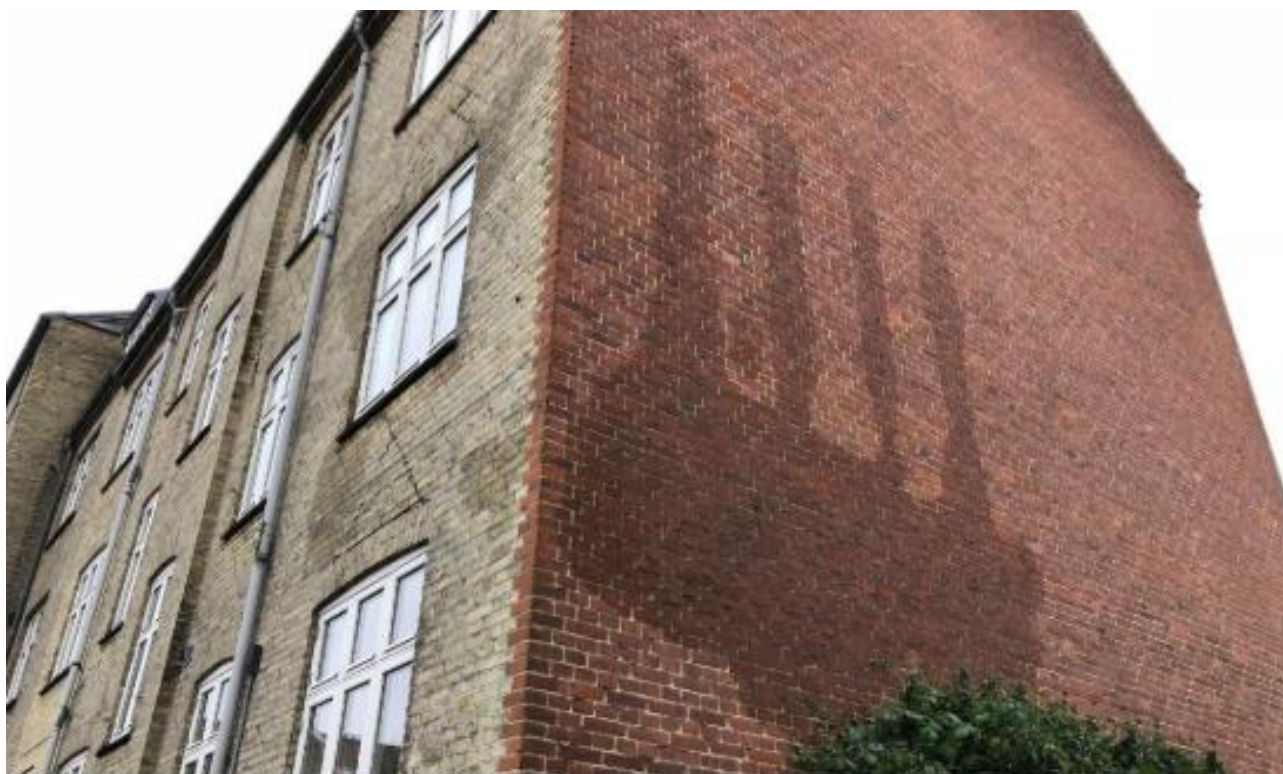
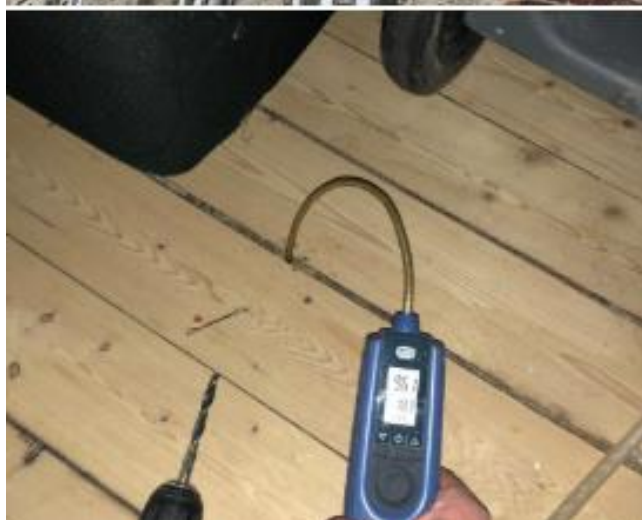
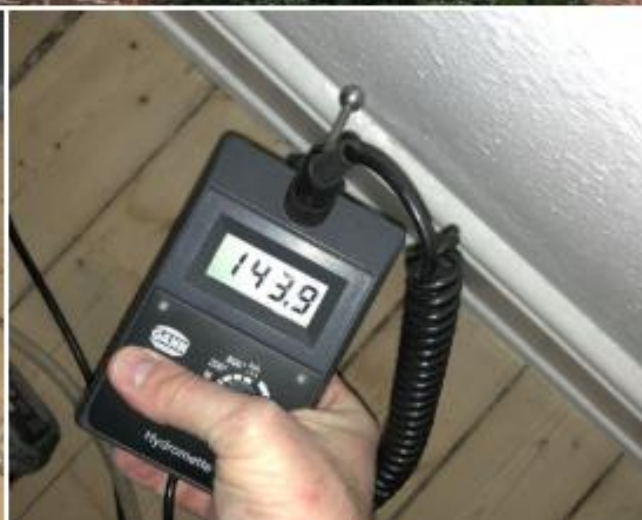
Fugten fra en vandskade på 2. sal har fået opfugtet bygningen godt og grundigt.

Inde som ude og i mellem diverse konstruktioner.

Omtrent en time med et flækket rør.

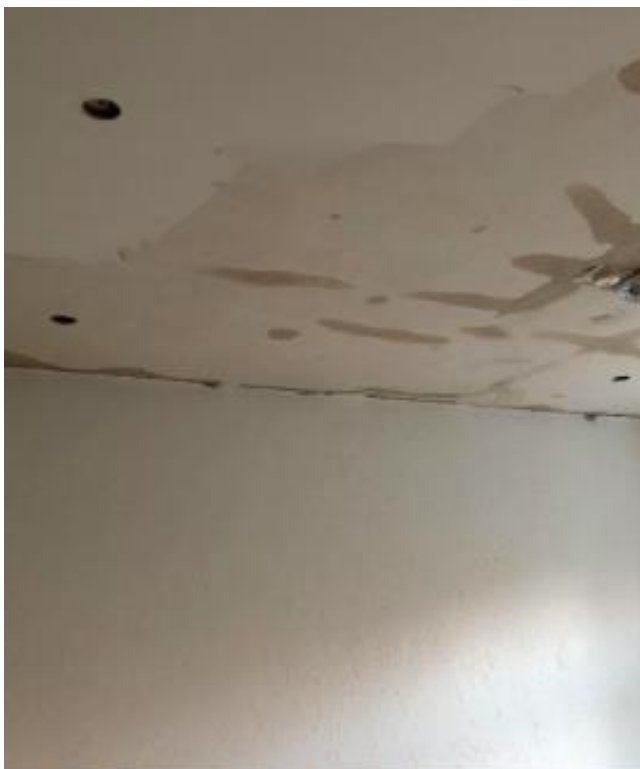
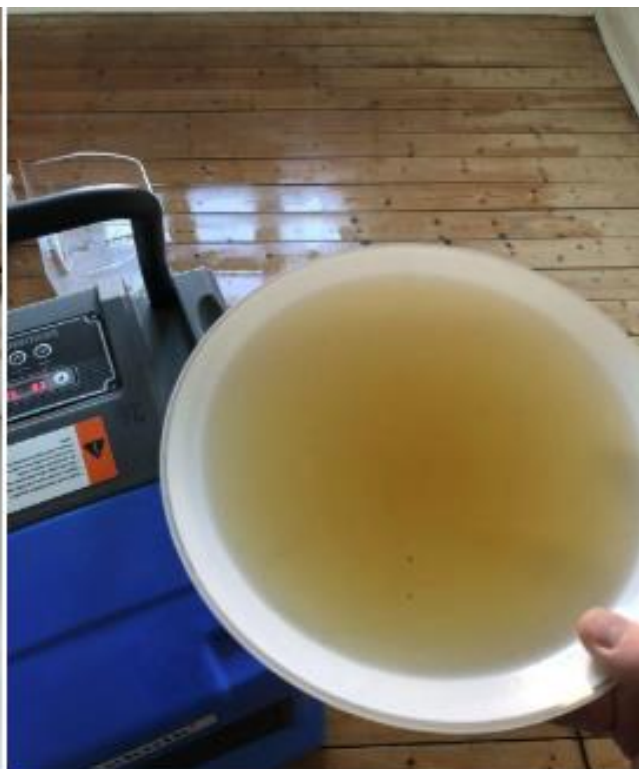
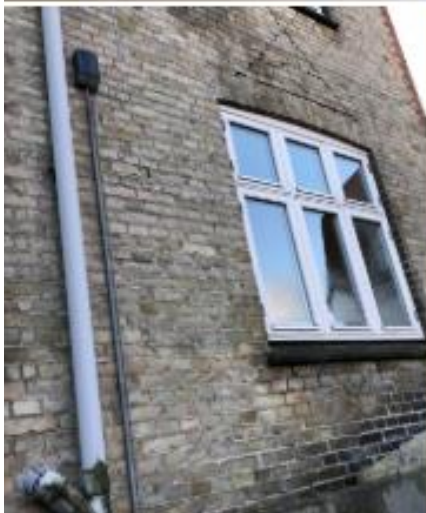
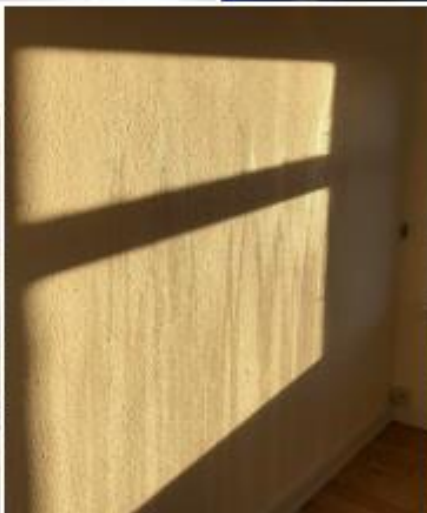
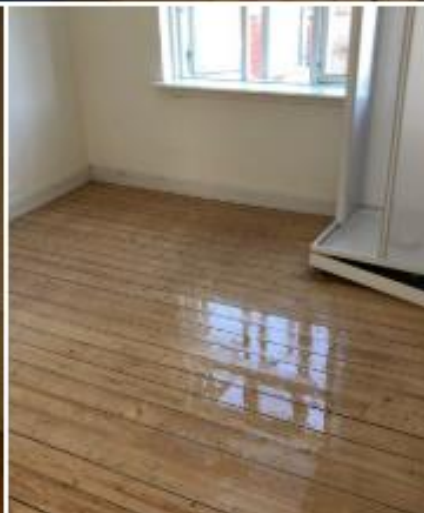
Tilkald til vandskade i 4 etager tidligere i dag. Brud på rør på øverste etage var skyld i vand gennem lejlighederne og helt ned til kælderen.

Affugtning sat op og nedrivning står nu på programmet så lejlighederne kan beboes igen om lidt tid.

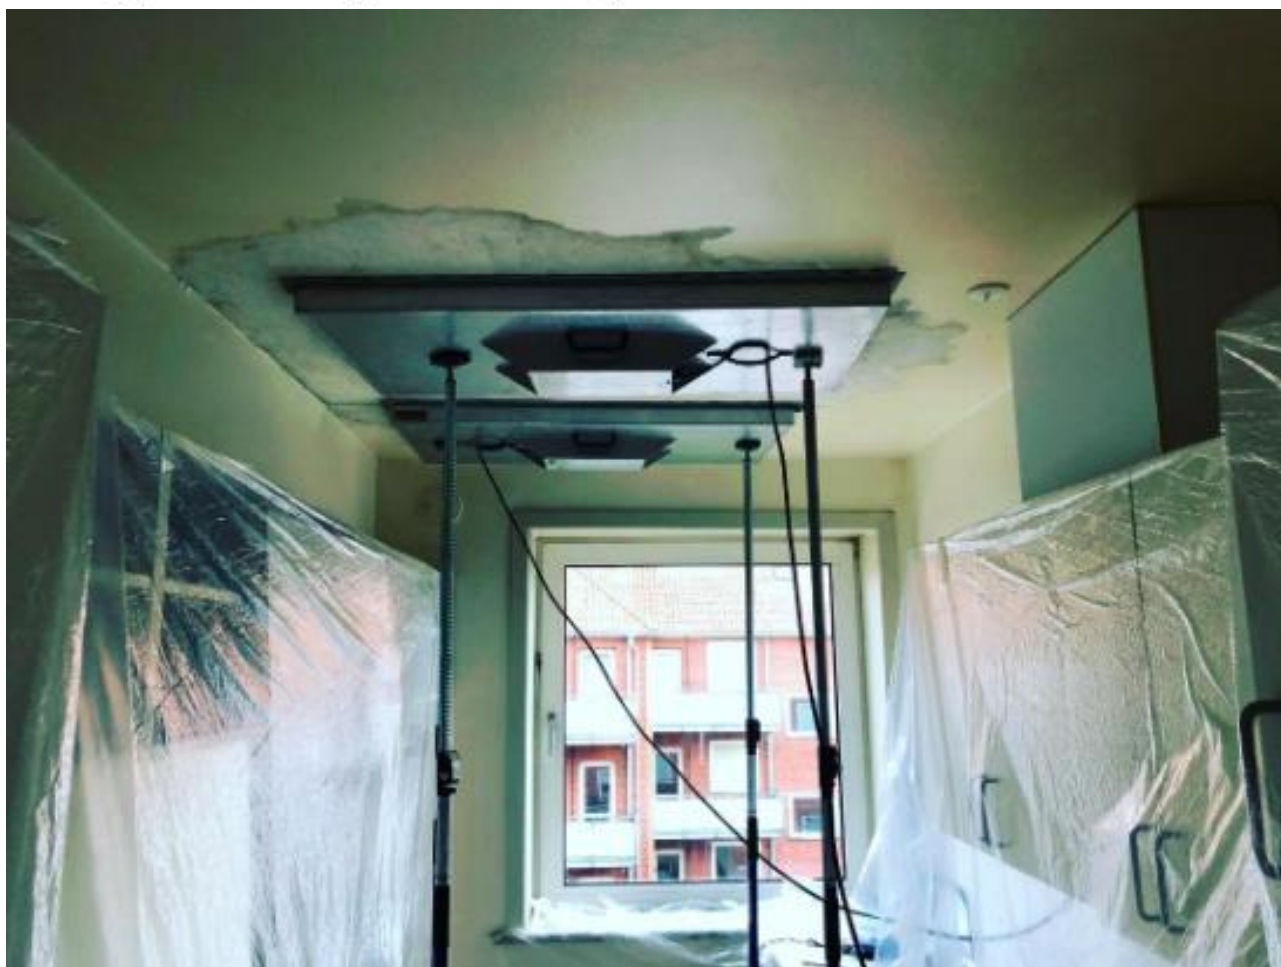
Herunder affugtes en etageadskillelse med ventilerede udtørningspaneler. Det er hurtigt, økonomisk og larmer ikke meget.

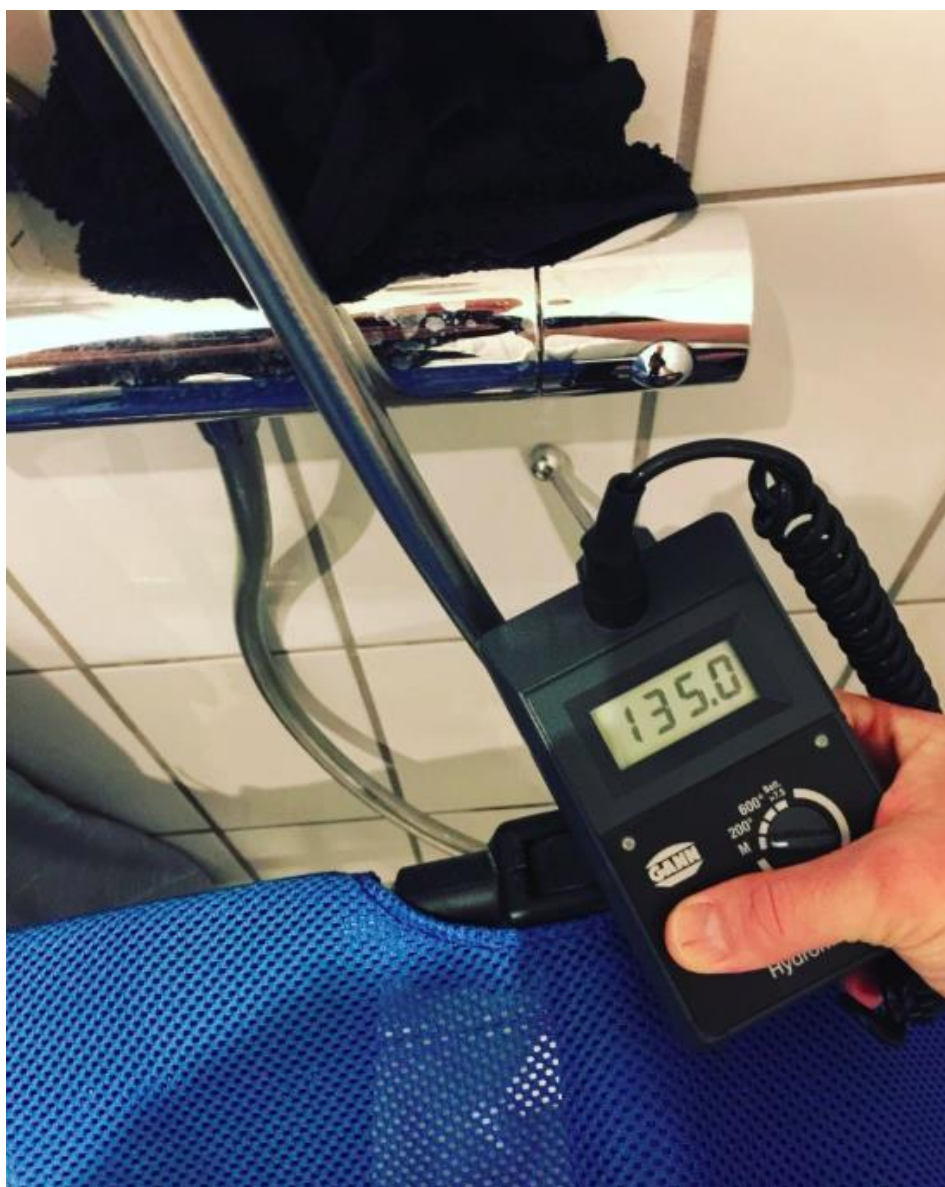
Skaderne kan dog være slemme nok da der i mange tilfælde er store opfugtninger og tegn på skimmelsvamp i væg mellem badeværelse og et værelse eller en fordelingsgang.

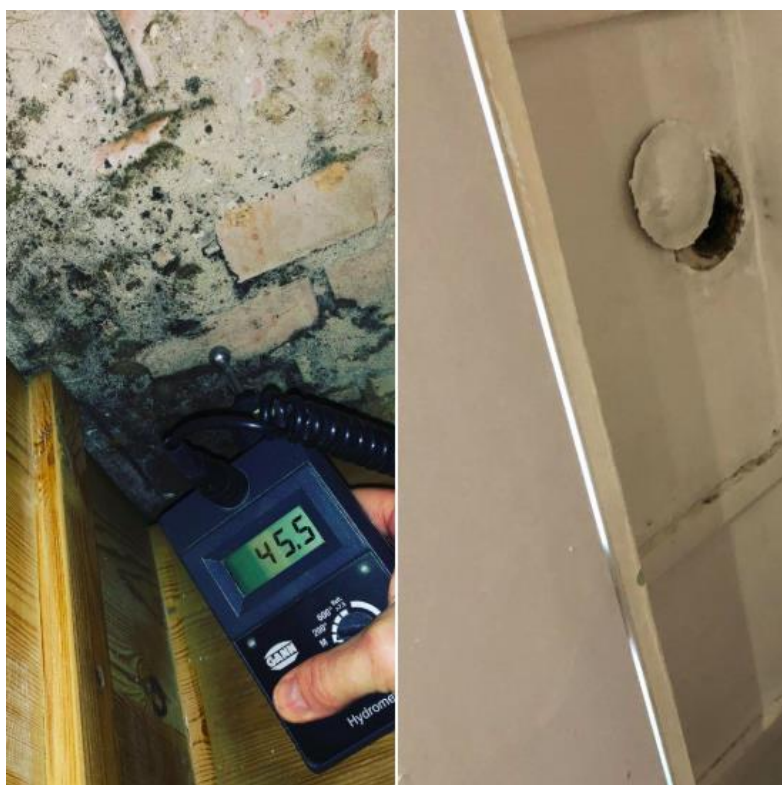
Der er ikke fugt i konstruktionen, så det er alene kulde/varme der giver udfordringen. Ses ofte i ældre køkkener og viktualierum.

Der findes bedre løsninger...

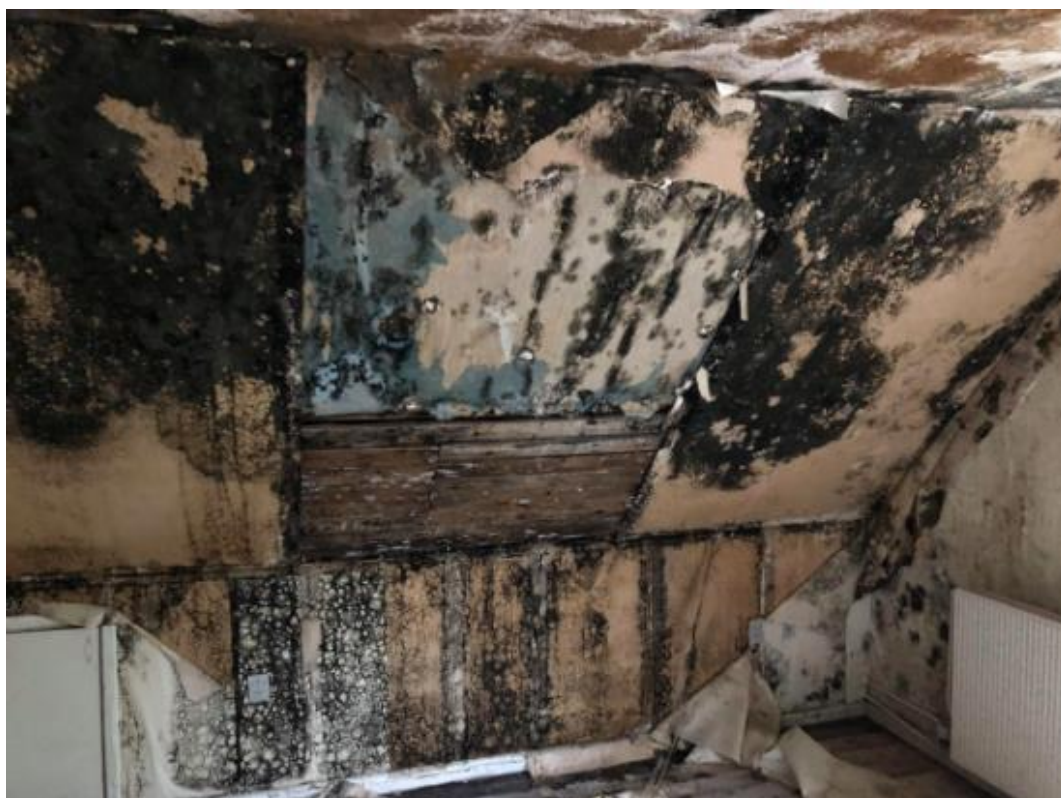
Der snoer sig en rigtig flot trappe op til førstesalen, hvor man bliver mødt af nedfaldne skråvægge i de gode store værelser. Rustikbrædderne bugter sig helt unaturligt og kræver en kærlig hånd.

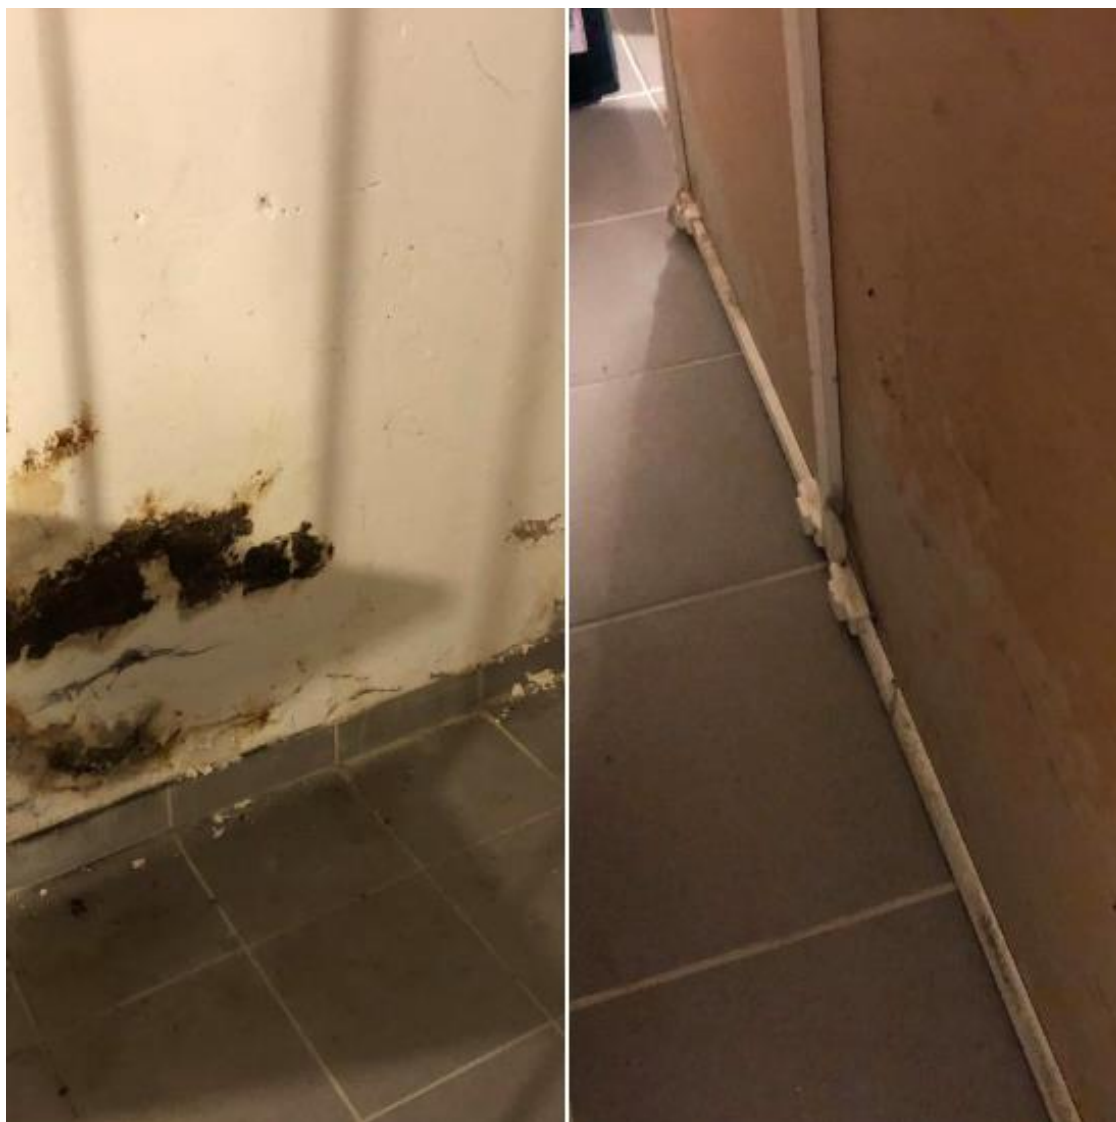
Fugt og møblering giver ofte problemer i kældre, i ældre bygninger og op af ydervægge.

Vi har rensset ned og tilbyder kunden en løsning så risikoen for nye angreb minimeres.

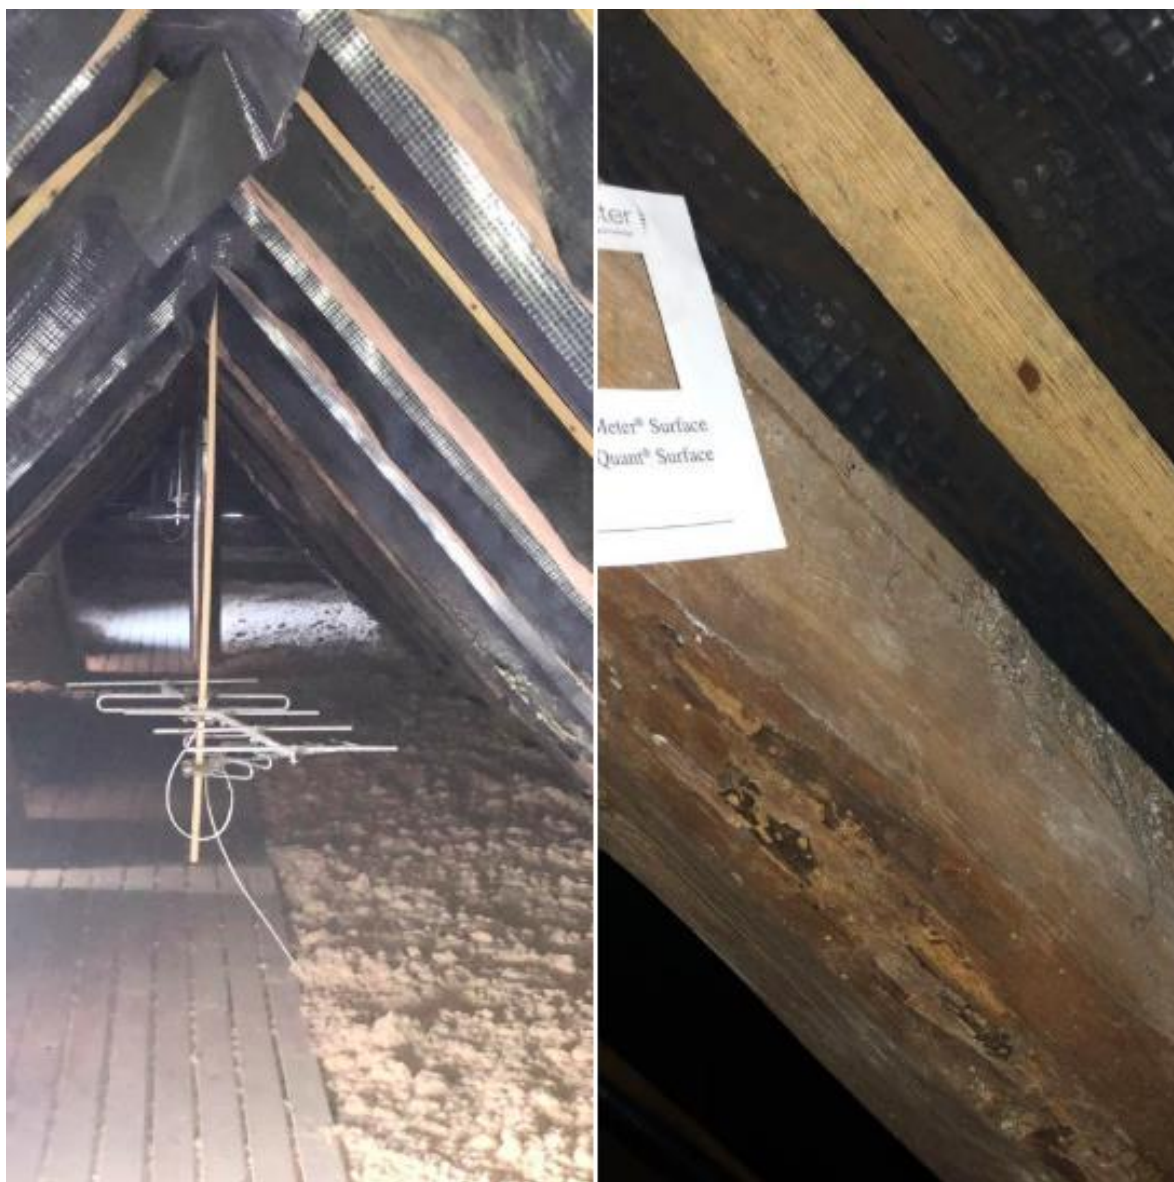
Her har en rådgiver vurderet at angrebet var så slemt at noget skulle gøres.

Vi er derfor i gang med at fjerne skimmelsvamp i tagkonstruktionen. En omstændig og ligeledes varm opgave i disse dage. ☀️ 😊
