# Inspirations E-katalog fra SKADEteknik – få skadeoverblikket her!

Side 2) Udfordringer med indeklimaet  
Side 17) Fugt og skimmelsvamp i forbindelse med konstruktionsfejl  
Side 29) Fugtproblemer – opstigende og indtrængende  
Side 46) Vandskade, fugtmåling og udtørring  
Side 62) Skimmelsvamp, sanering og undersøgelse

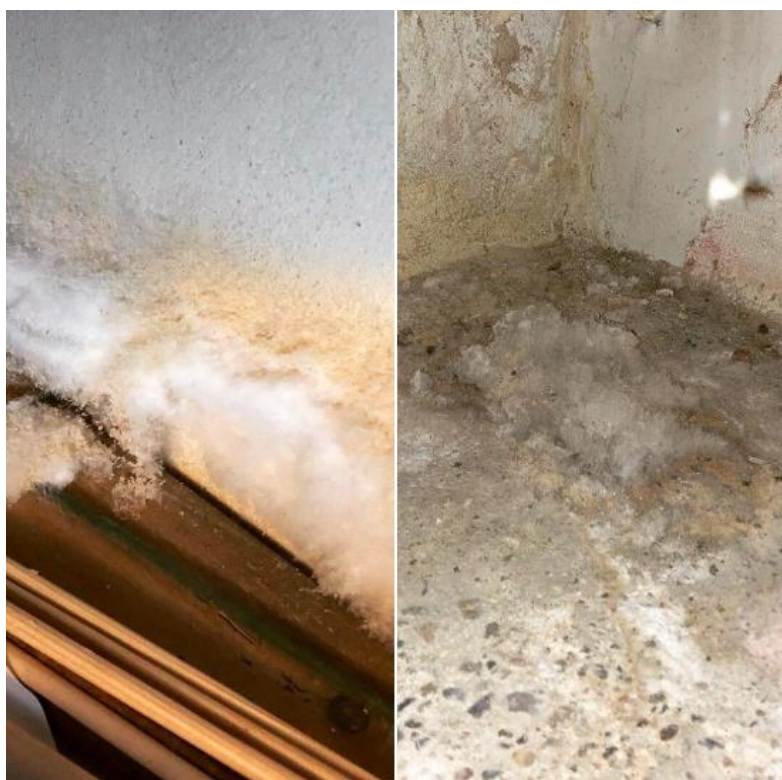
Lidt saltudblomstringer, men ikke nævneværdige skimmel- og fugtskader ud over det i ser her.

Så en lille sag der også kan løses med simple midler, selvfølgelig set ud fra hvad man ønsker at benytte kælderen til fremadrettet også.

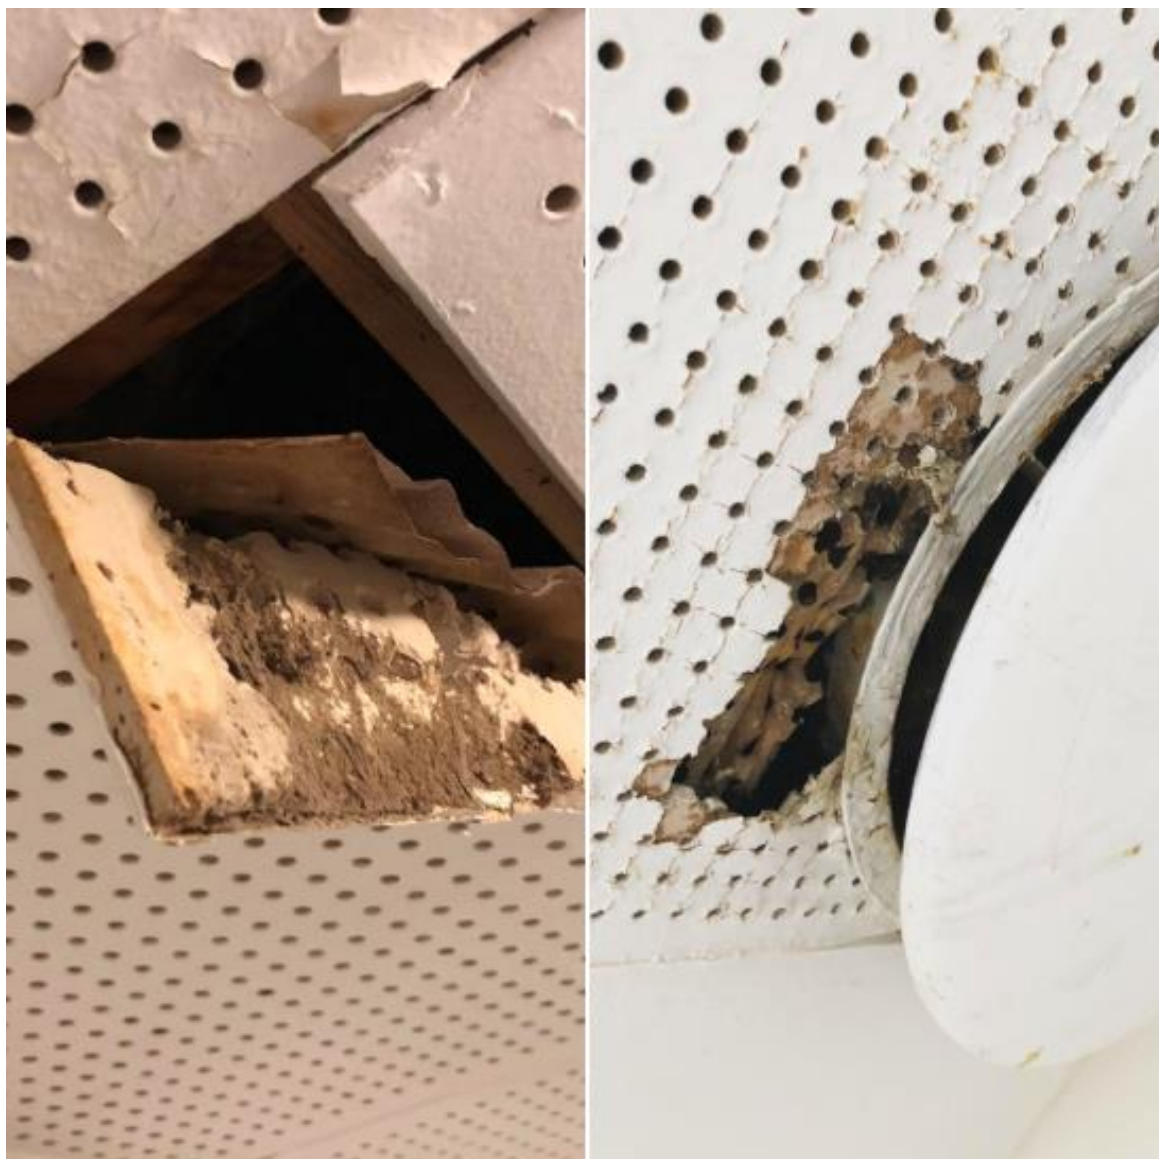
Flere steder regner det åbenbart ind, og prøverne viser da også at der er skimmelsvamp lokalt til stede disse steder.

Nu skal vi have kortlagt om disse skimmelangreb har kastet sporer af sig til indeklimaet.

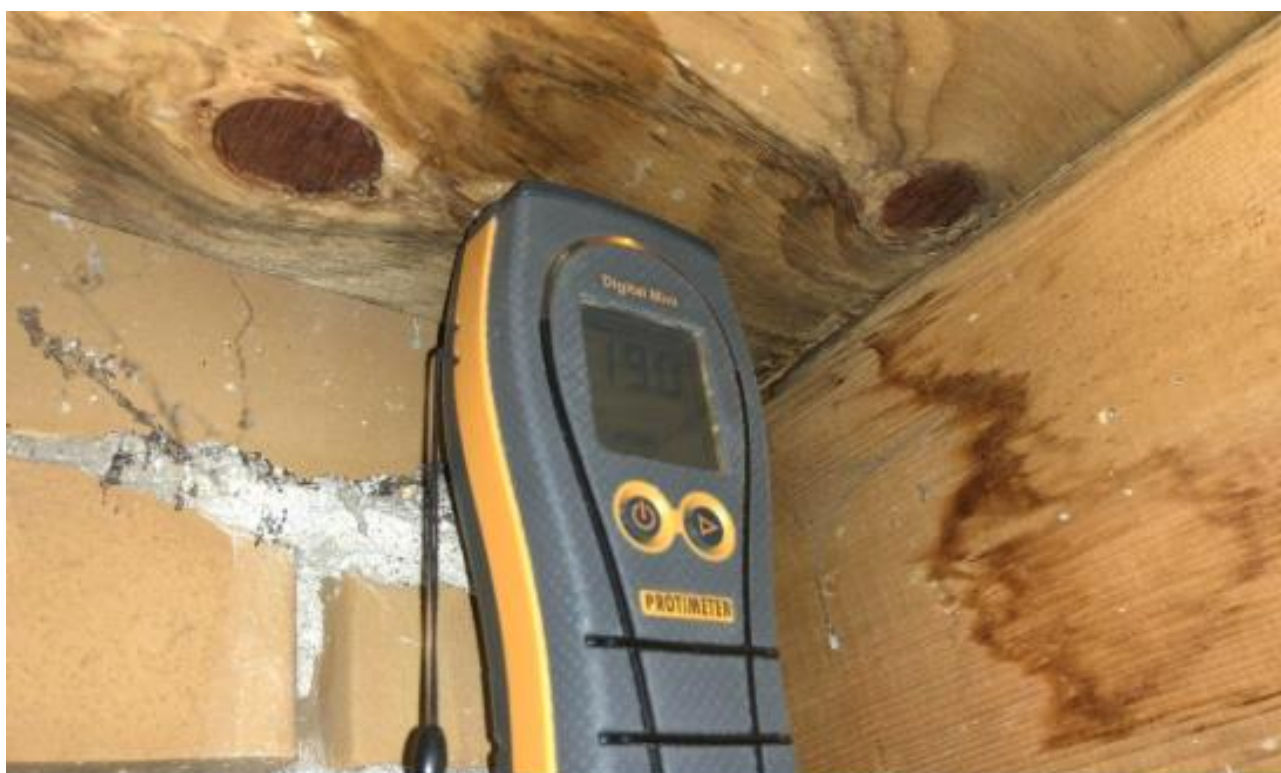
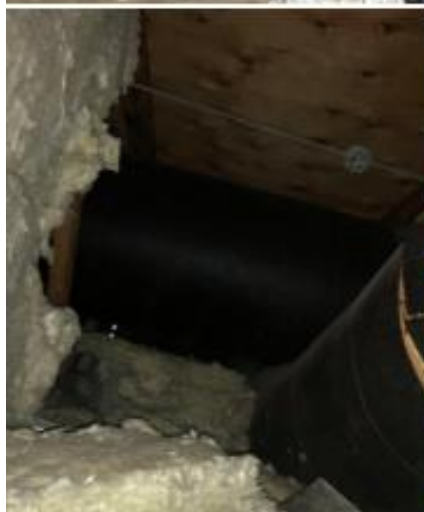
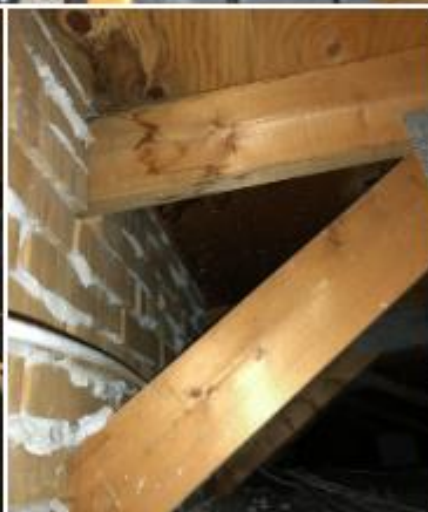
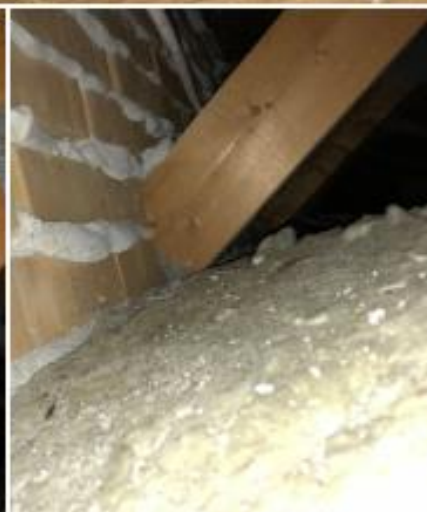
Der skulle undersøges for fugt- og skimmelsvamp grundet gener i kontormiljø.

Trange forhold og en loftshøjde på små 5 meter gør opgaven lidt vanskelig og varm men ligeledes meget interessant. Aftryksprøver blev udtaget og svar ventes nu indenfor en uges tid.

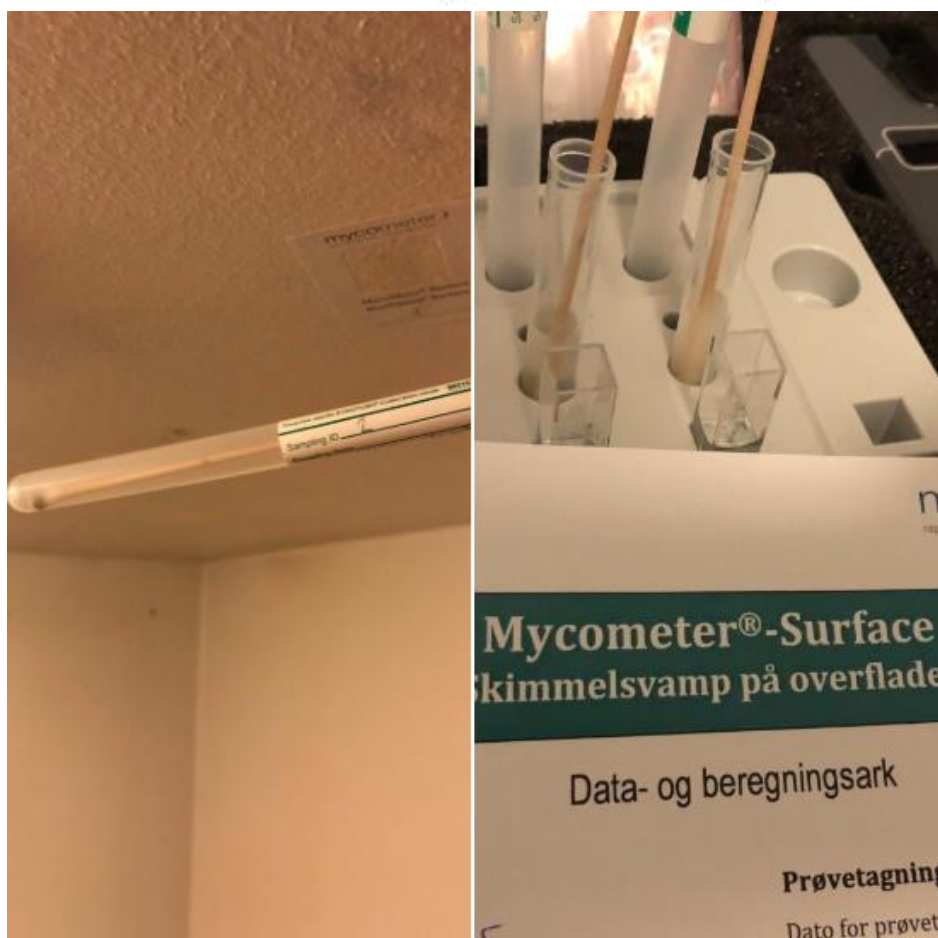
Vi var her til morgen tilkaldt til en virksomhed i Nørresundby for at undersøge et skaderamt areal i bygningen for skimmelsvamp.

Vi er certificeret af Mycometer og har eget mobilt analyseudstyr. Så indenfor 2 timer kan vi svare kunden på prøveudtagningen og de kan komme videre med deres skadesag.
